## Закрытие обширных перфораций мембраны Гайморовой пазухи

К.Н. Хабиев

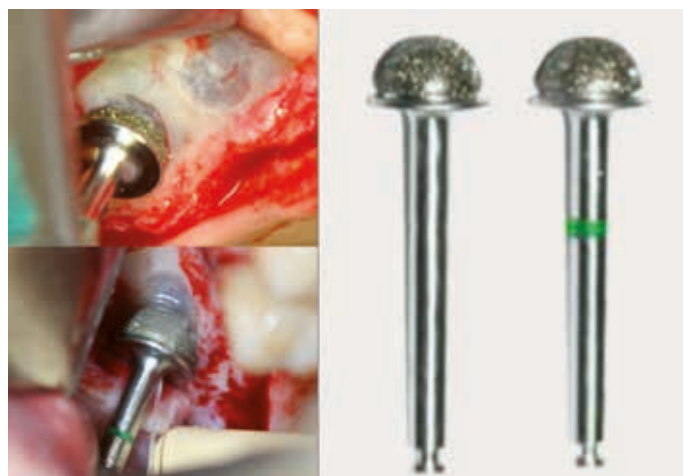
*Рис. 1. Безопасные боры SinPro (IMPRO) для формирования окна по методике Grind-out*

1) Повреждение Шнейдеровой мембраны борами, трепанами или насадками от пьезохирургического инструмента. Проблема решается за счет использования специальных полусферических боров SinPro (IMPRO). Благодаря большой площади поверхности исключено проваливание бора и механическое повреждение мембраны. Большая кривизна бора позволяет ему скользить по слизистой, не причиняя ей вреда.

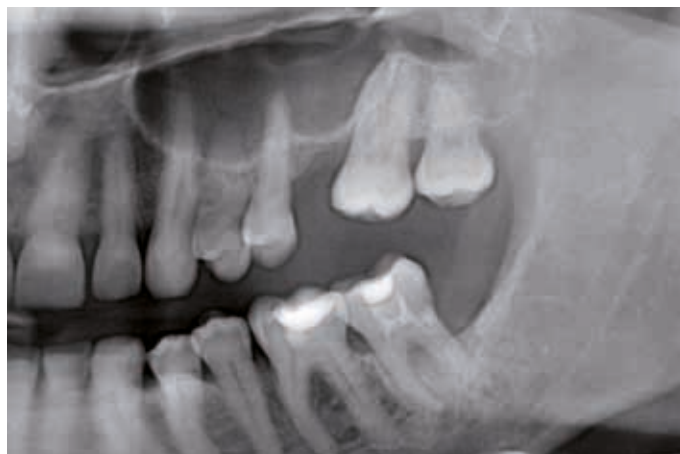
Рис. 3. Фрагмент ОПТГ до операции

Пациент К. обратился в НИК Дентал Гуру с жалобами на наличие клиновидных дефектов в области 24 и 25 зубов. При осмотре с противоположной стороны (в области 14,15 зубов) подобные дефекты не были обнаружены, что позволило сделать вывод о причинах возникновения данных дефектов. Отсутствие 26 зуба привело к окклюзионной перегрузке зубов 24,25, что и повлекло за собой образование клиновидных дефектов. Был составлен план лечения, предусматривающий установку имплантата в области 26 зуба. Так как высота кости в области зуба 26 составляла всего 2 мм, было принято решение провести синус-лифтинг.

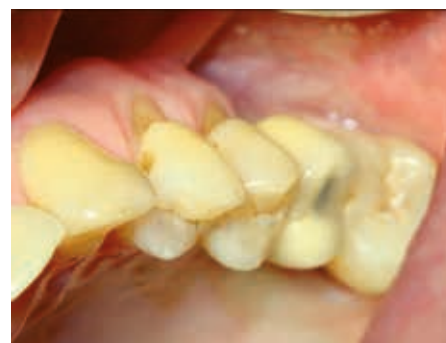
Рис. 6. Коронка фиксирована на имплантат в области 26 зуба

Через 6 месяцев после операции стабильность имплантата была проверена с помощью прибора Mega ISQ. Показатель в 72 единицы позволил без страха и сомнений провести протезирование. Через 1 месяц после протезирования клиновидные дефекты были закрыты.

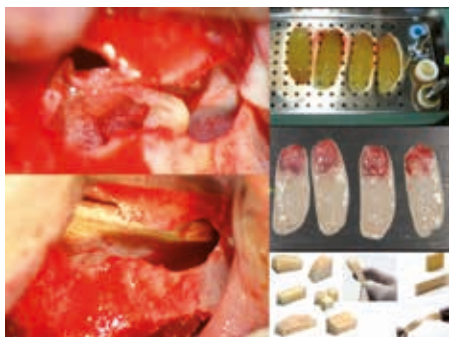
Рис. 7. Использование APRF и Cortiflex для закрытия обширной перфорации

В похожей ситуации был использован гибкий кортикальный блок (Cortiflex), который упираясь краями в боковые стенки пазухи, позволил создать условия для удержания остеопластического материала и в конечном итоге обеспечил успешный результат.
