# 115 клинических случаев эффективного и минимально инвазивного имплантологического лечения

с 4-летними наблюдениями после нагрузки

**Minimally Invasive And More Efficient Implant Treatment**  
by Kwang Bum Park, Hyung Jun Kim and 18 contributors

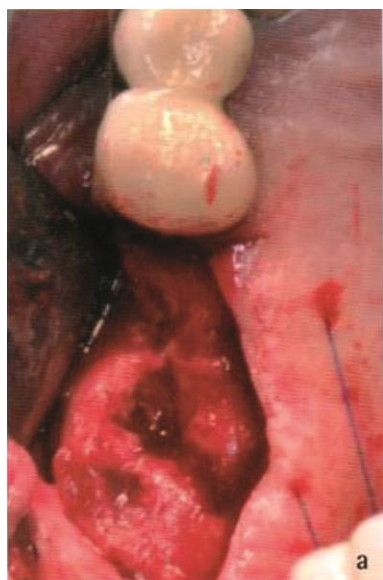
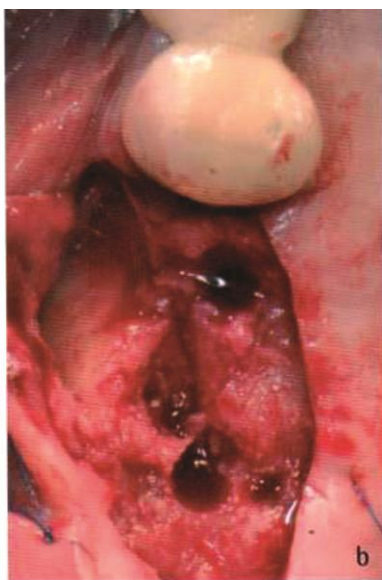
Иллюстрация 4. Остеотомия выполнена с использованием одного бора-трепана. Высота кости в трепане составила 3 мм в длину.

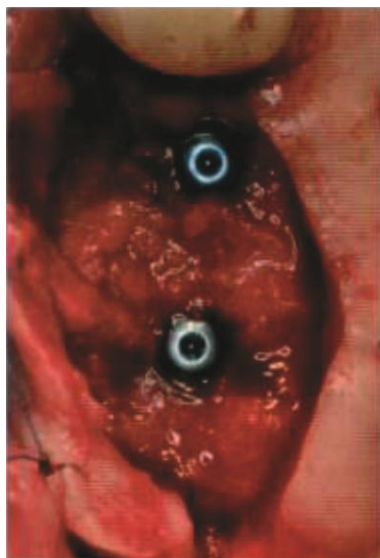
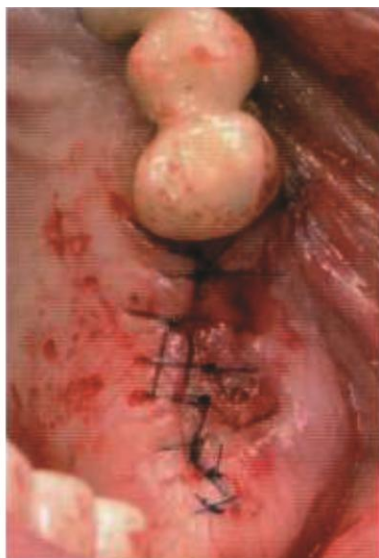
Иллюстрация 5. Установлены имплантаты AnyRidge (5x6 мм)

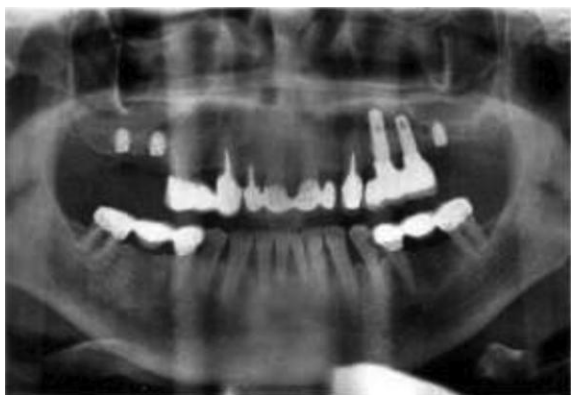
Иллюстрация 6. Ортопантомограмма после операции

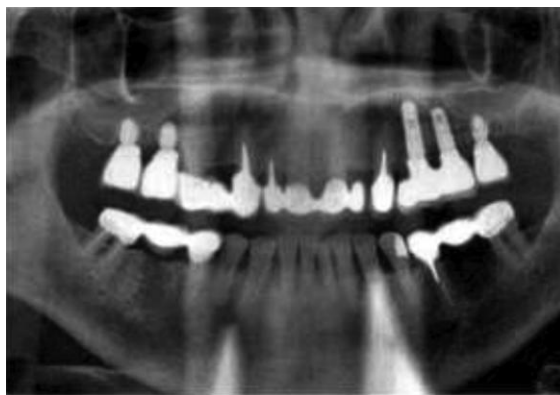
Иллюстрация 7. Спустя 1 год после нагрузки. Нет потери костной ткани у шейки, хорошая стабильность коронок, прекрасный функциональный и эстетический результат

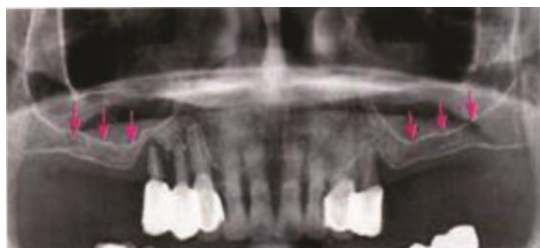
Иллюстрация 8. Субантральная кость составила 3-4 мм

На панорамном рентгеновском снимке отмечалась интенсивная резорбция кости вокруг корней зубов. Зубы 13, 14, 25, 24 подлежали удалению. У пациентки образовались дистально неограниченные дефекты зубных рядов в первом и втором квадрантах, и на ортопантограмме определялось всего лишь 3-4 остаточной кости под гайморовыми пазухами (Иллюстрация 8)

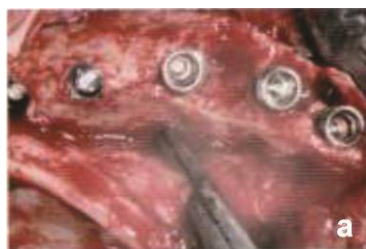
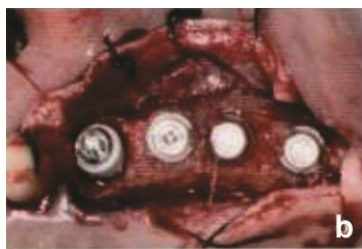
Иллюстрация 9. (а) Короткие 6-мм имплантаты AnyRidge были установлены без синус-лифтинга. (б) Они были погружены в 3-4 мм кости.

Операция была проведена с двух сторон сразу, ввиду малой травматичности. 9 имплантатов было установлено на верхней челюсти, 6 из которых были 6 мм длины, при 3 мм высоте субантральной кости

После четырех месяцев интеграции были установлены временные реставрации. Через пять месяцев протезирование завершилось постоянными коронками с достижением успешной реабилитации пациентки при минимальной инвазивности. Минимально травматичный протокол уменьшал хирургическую травму и сроки лечения в этой спорной клинической ситуации. 6-мм имплантаты AnyRidge были установлены без синус-лифтинга в 3-5 мм кости.

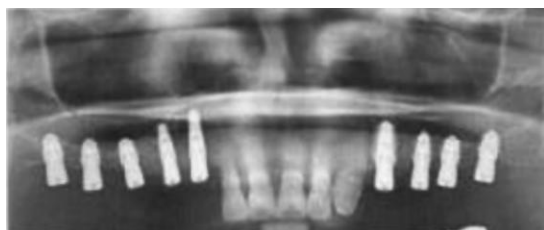
Иллюстрация 10. Послеоперационный панорамный снимок

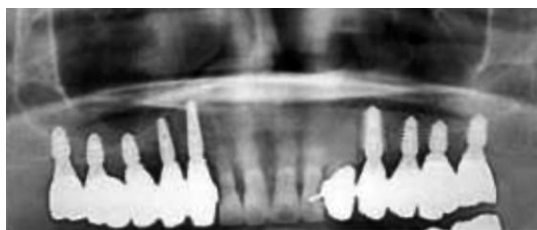
Иллюстрация 11. 6 месяцев после нагрузки

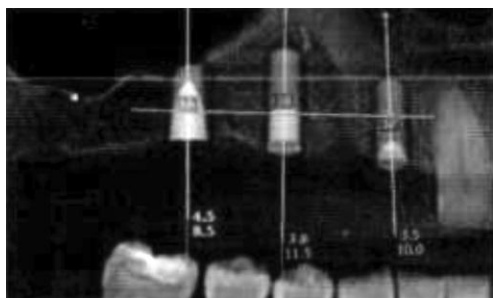
Иллюстрация 3. Планирование по КЛКТ

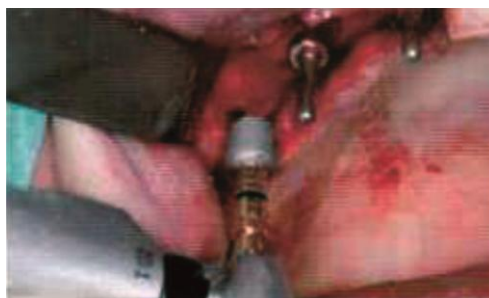
Иллюстрация 4. Установка имплантата AnyRidge в области 16 зуба (размер 5,0x8,5 мм)

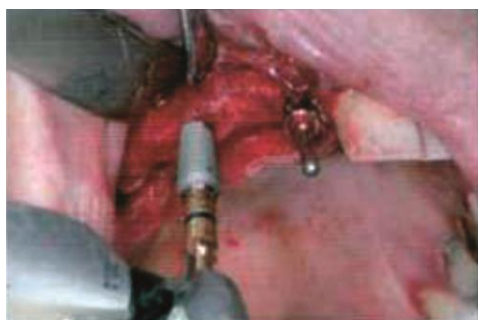
Иллюстрация 5. Установка имплантата AnyRidge в область 14 (размер 4,5x11,5 мм)

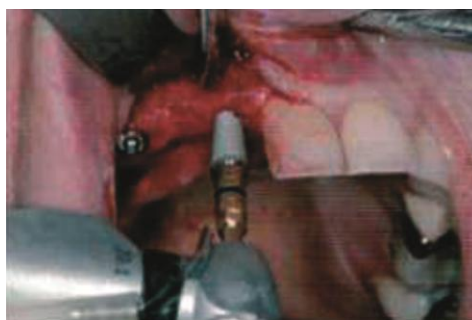
Иллюстрация 6. Установка имплантата AnyRidge в область 12 (размер 4,0x10 мм)

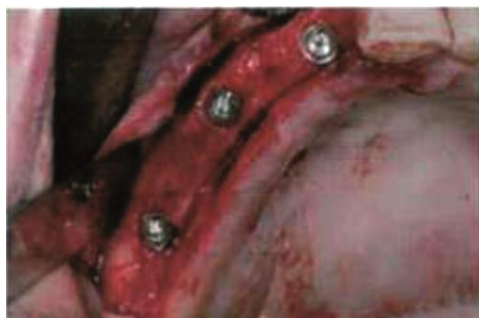
Иллюстрация 7. Установка имплантатов.  
Примечательно, что внутреннее соединение одинаково у всех диаметров. Узкий диаметр у шейки позволяет лучше сохранить больше кости

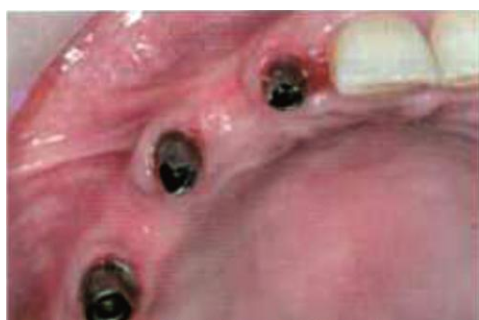
Иллюстрация 9. S-образный профиль переключения платформы абатментов обеспечивает прекрасный результат мягких тканей

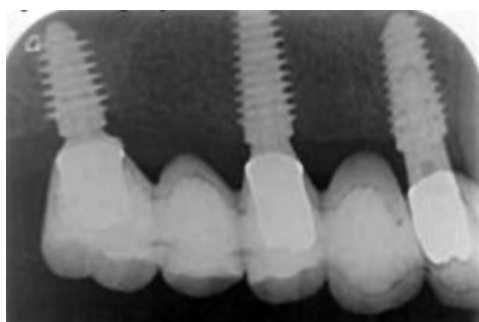
Иллюстрация 11. Внутриротовая рентгенограмма через 6 месяцев

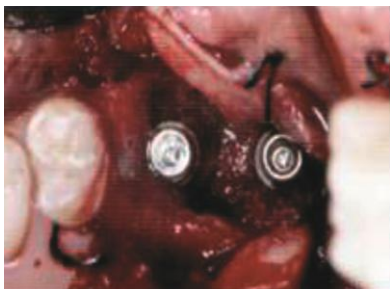
Иллюстрация 4. 5,0x11,5 мм имплантат AnyRidge

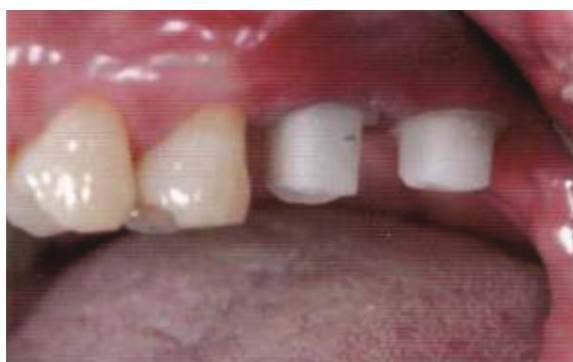
Иллюстрация 5. Костный дефект заполнен MegaOss (MegaGen Co, Южная Корея) с Oragraft (LifeNet Health, США)

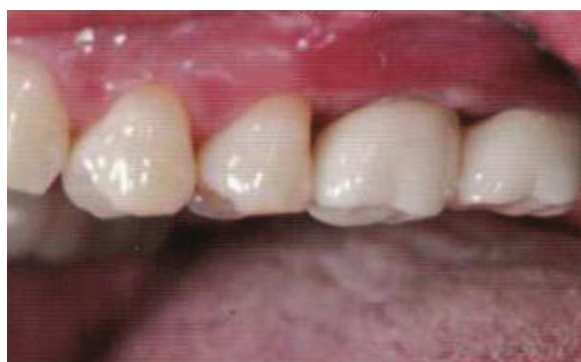
Иллюстрация 7. Цельноциркониевые коронки

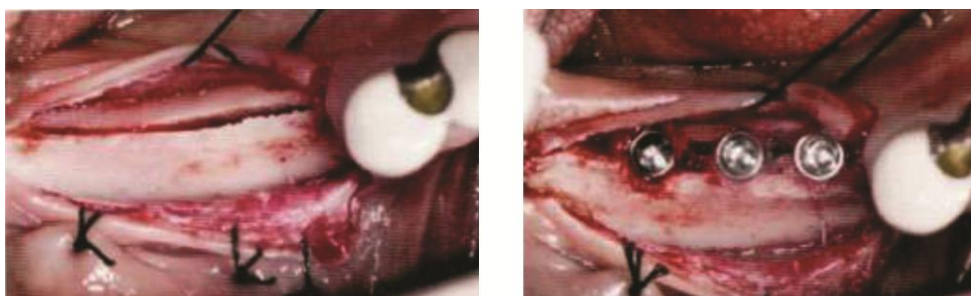
Иллюстрация 2. Расщепление гребня при помощи пьезоаппарата (Thor<sup>®</sup>, MegaGen Co, Южная Корея) и установка имплантатов AnyRidge (MegaGen Co, Южная Корея)

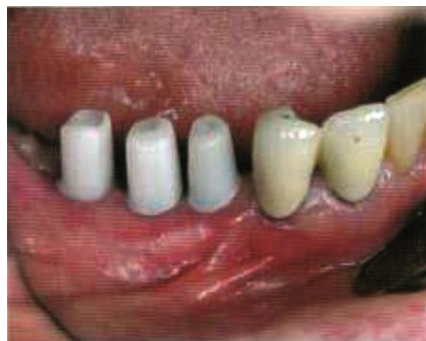
Иллюстрация 6. Индивидуальные циркониевые абатменты

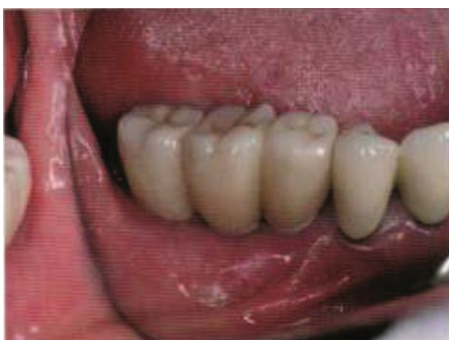
Иллюстрация 7. Окончательное протезирование (цельноциркониевые коронки)

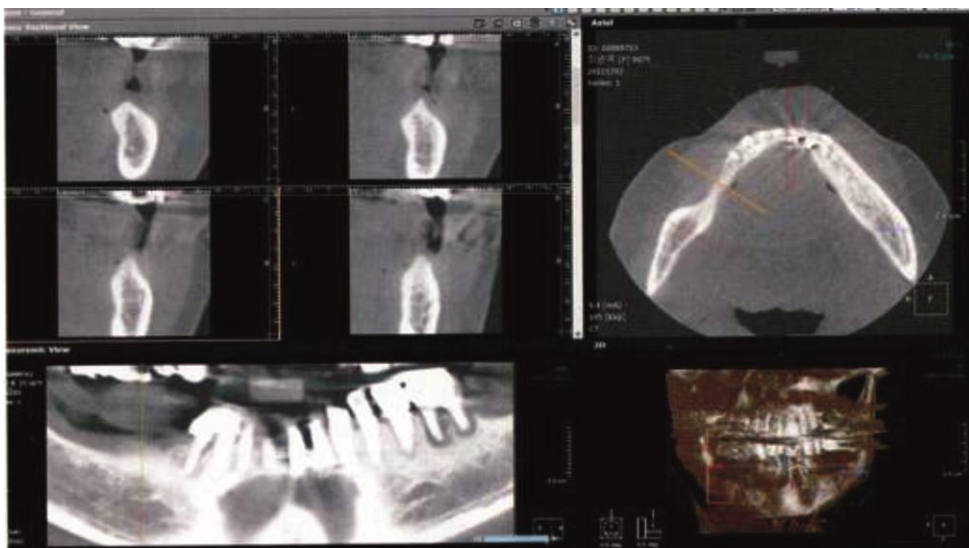
Иллюстрация 9. КЛКТ спустя 11 месяцев

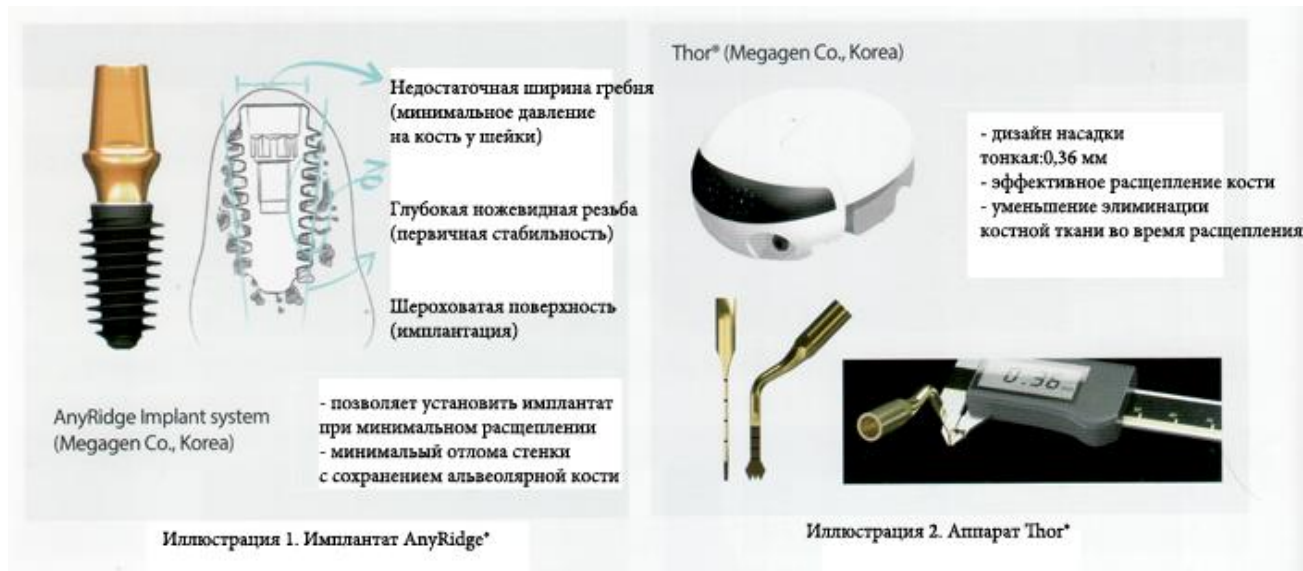
По сравнению с НТР, техника расщепления гребня более простая в исполнении, менее затрата по стоимости и дает более предсказуемое и быстрое заживление. Для успеха данной процедуры некоторые факторы должны быть приняты во внимание, а именно дизайн имплантата и тип пьезоаппарата. Имплантат AnyRidge обладает самыми подходящими параметрами для установки в тонкий костный гребень. Недостаточная толщина гребня, глубокая ножевидная резьба, шероховатая поверхность являются важными моментами для безопасного проведения расщепления. Толщина насадки пьезоаппарата и мощность пилы являются также важными факторами.

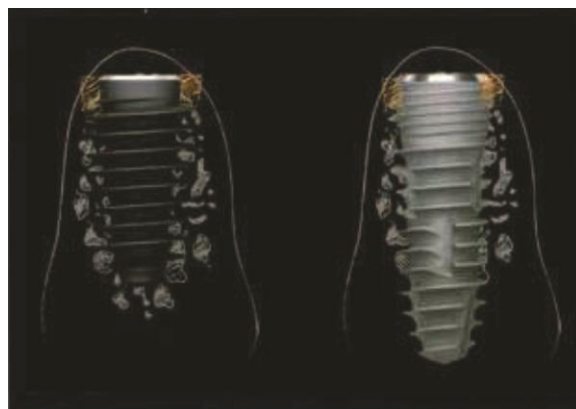
Иллюстрация 2. Сравнение имплантата AnyRidge с другим имплантатом

- шероховатая поверхность
- более глубокие витки резьбы
- узкая платформа у шейки:
  - позволяет установить имплантат при минимальном расщеплении
  - минимизирует риск отлома стенки с повреждением альвеолярной кости

Однако существует риск отлома вестибулярной кортикальной пластинки. Дентальные имплантаты конической формы тела, с глубокими витками резьбы и узкой шейкой позволяют производить установку при минимальном расщеплении и с низким уровнем риска, не повреждая альвеолярную кость.

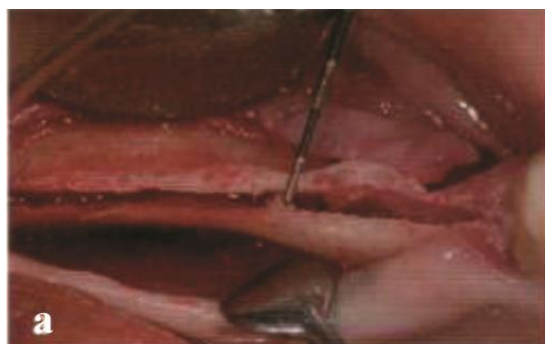
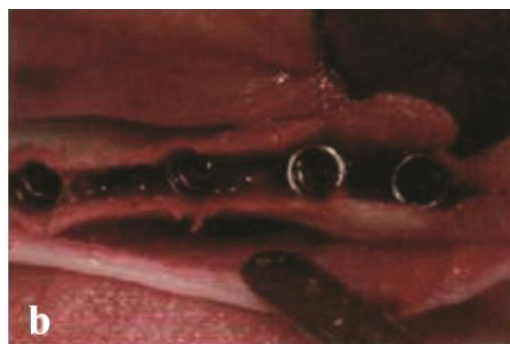
Иллюстрация 4. Расщепление костного гребня с помощью пьезоаппарата и установка имплантатов

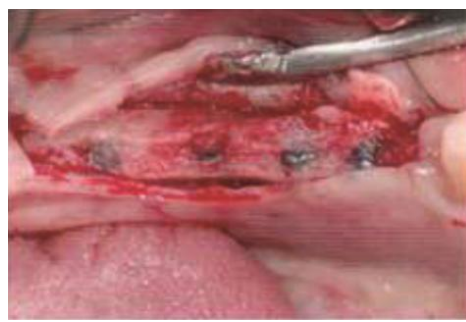
Иллюстрация 6. 2-й хирургический этап спустя 3 месяца

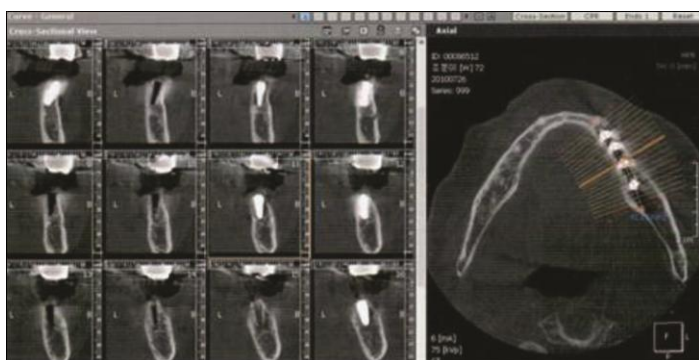
Иллюстрация 7. КЛКТ спустя 3 месяца после операции

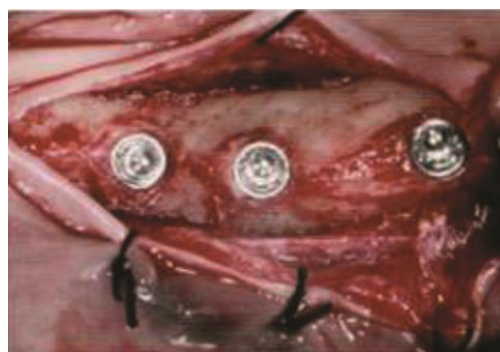
Иллюстрация 10. Показана узкая шейка имплантатов с максимальным сохранением объема альвеолярной кости

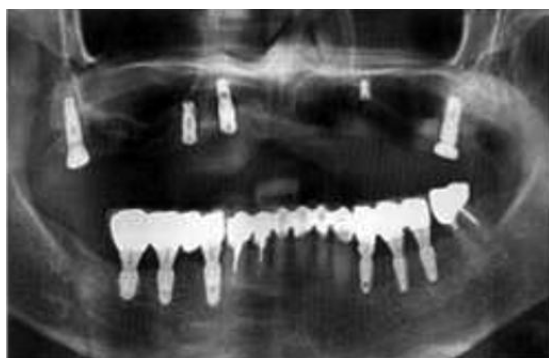
Иллюстрация 11. Завершающая рентгенограмма и вид в полости рта

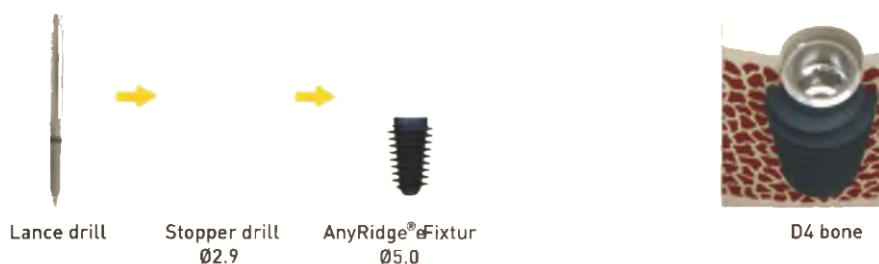
Пример №1. 5-мм в диаметре имплантат может быть установлен в ложе 2,9 мм в четвертом типе кости.

Для установки имплантата AnyRidge нет фиксированного протокола сверления. Создайте свой собственный порядок сверления для достижения первичной стабильности согласно качеству кости пациента. Или можете подготовить ложе конкретного размера и затем выбрать соответствующий плотности кости диаметр имплантата.

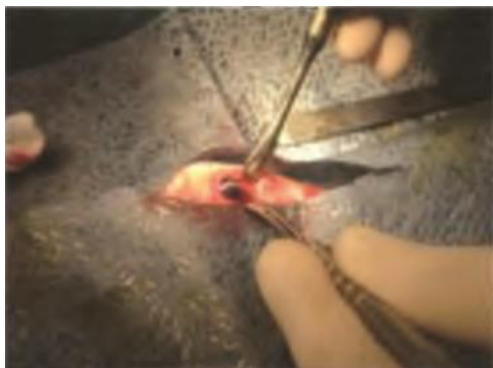
Иллюстрация 5. Тест на животных

- исследование выполнялось на 6 кроликах
- поверхность Хреед, SLA и RBM изучались на 36 имплантатах в течение 4 недель

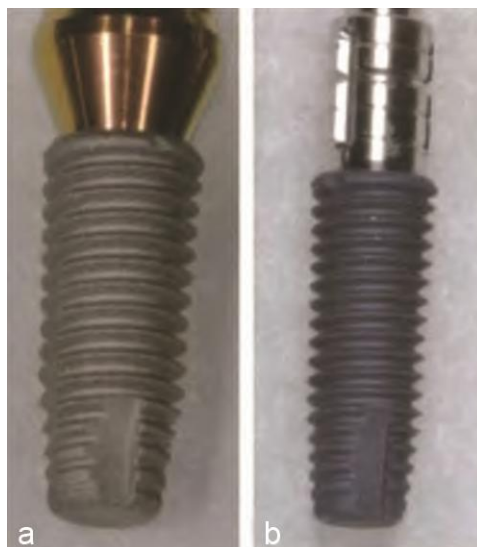
Иллюстрация 1. Типы имплантатов, изучаемых в исследовании были 10 и 11,5 мм длиной и 4 мм в диаметре с внутренним соединением. **a)** EZPlus MegaGen титановый имплантат с поверхностью обработанной фосфатом кальция. **b)** Xpeed MegaGen имплантат с термально-модифицированной поверхностью наноструктурированным инкорпорированным кальцием

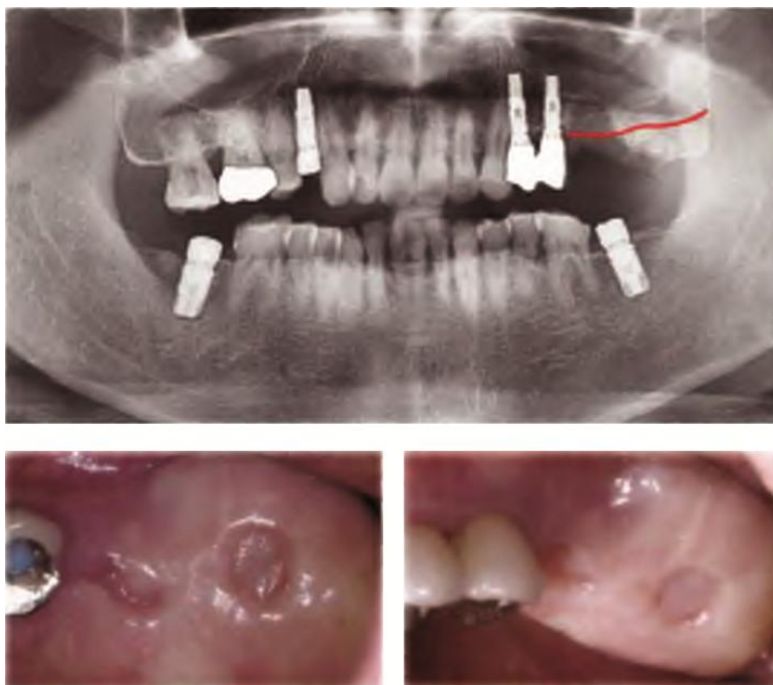
Этому 52-летнему пациенту произведено удаление левого первого моляра верхней челюсти вследствие периодонтита в течение имплантационного лечения. Панорамный снимок был сделан спустя 1 месяц после удаления, и как ожидалось, можно увидеть большой дефект в области удаления. При клиническом осмотре межальвеолярное расстояние для будущих коронок было ограничено костным объемом бугра верхней челюсти. Планировалось удаление кости и мягких тканей в этой области (красная линия на ортопантограмме). Остаточная высота кости под синусом составила 7-8 мм.

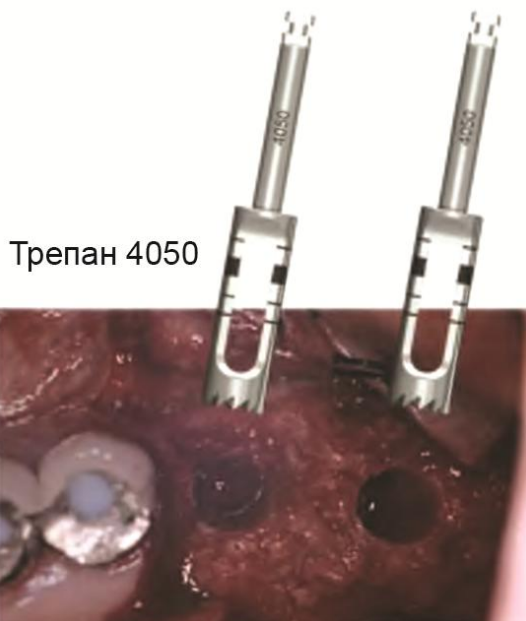
Два ложа для остеотомии были подготовлены с первой попытки при сверлении трепаном (4050 с внешним размером 5.0 мм). Плотность кости была очень мягкая, как и ожидалось, но объема костной ткани с щечной и оральной сторон было достаточно. При установке имплантатов с другой резьбой, достижение первичной стабильности при таком качестве кости затруднительно. Имплантаты AnyRidge разработаны с единым диаметром тела имплантата, но разной глубины резьбы в зависимости от размера. В этом случае мы должны оценить плотность кости во время препарирования ложа для вычисления необходимой глубины резьбы с целью достижения первичной стабильности.

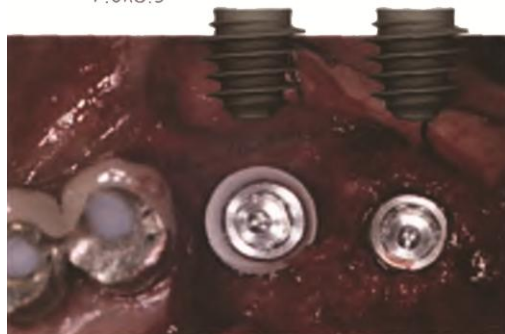
AnyRidge  
7.0x8.5

Два имплантата 7,0x8,5 мм AnyRidge были установлены с достижением превосходной первичной стабильности вследствие глубокой ножевидной резьбы. По сравнению с размерами остеотомического ложа, размеры имплантатов были на 2 мм шире. Несмотря на это тело имплантата составляло 4,8 мм. Таким образом, вся глубина резьбы была использована для достижения большего КИК и лучшей первичной стабильности.

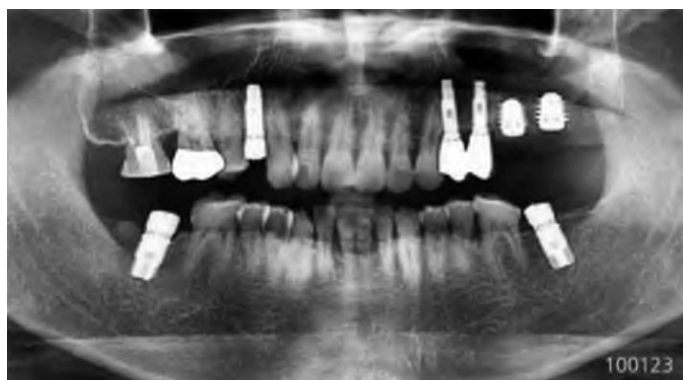
Панорамный вид после операции

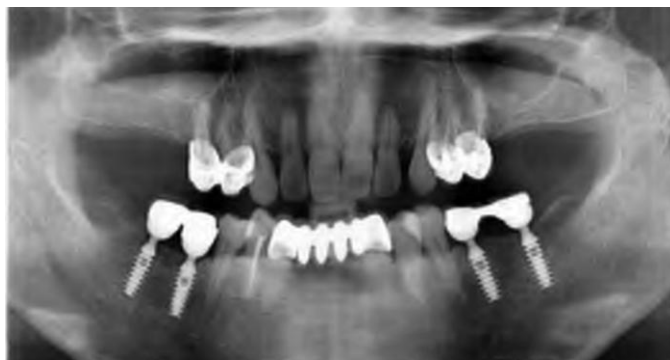
У этого пациента типичный и удобный для объяснения случай, демонстрирующий преимущества имплантата AnyRidge в достижении первичной стабильности. Пациент изъявил желание сразу установить имплантаты с обеих сторон верхней челюсти. Судя по рентгенограмме плотность кости была неудовлетворительная, и имелся дефицит кости в области моляров верхней челюсти слева.

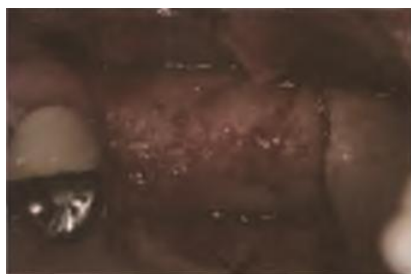
Лоскут откидывался с обнажением альвеолярной кости. Гребень имел достаточную толщину для установки имплантатов. В случае, подобно этому, мы можем почувствовать различие в плотности кости в области первого и второго моляров, так как область, примыкающая к зубам, которая имеет большую плотность. Если мы устанавливаем имплантаты одного и того же диаметра с обеих сторон, то нам приходится откладывать процедуру

протезирования, с учетом имплантата, который имеет меньшую первичную стабильность. Однако, если мы выберем имплантаты с разным диаметром для достижения одинаковой первичной стабильности, мы сможем приступить к протезированию одновременно.

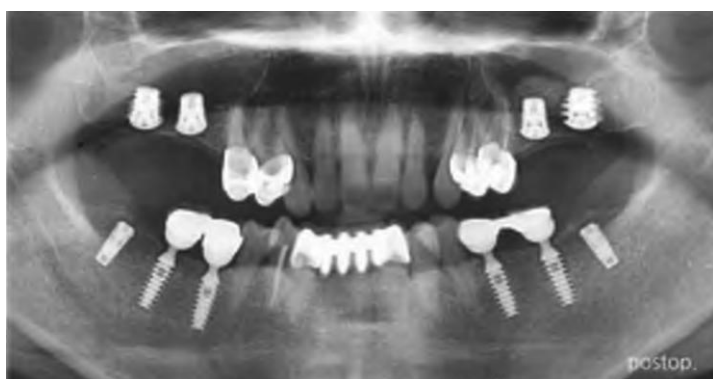
Постоперационная ортопантограмма. Небольшое закрытый лифтинг был произведен через альвеолярный доступ в области левого первого моляра. Операция по тем же правилам была произведена справа (имплантат размером 6,5 мм в области правого первого моляра и 7,5 мм в области второго правого моляра).

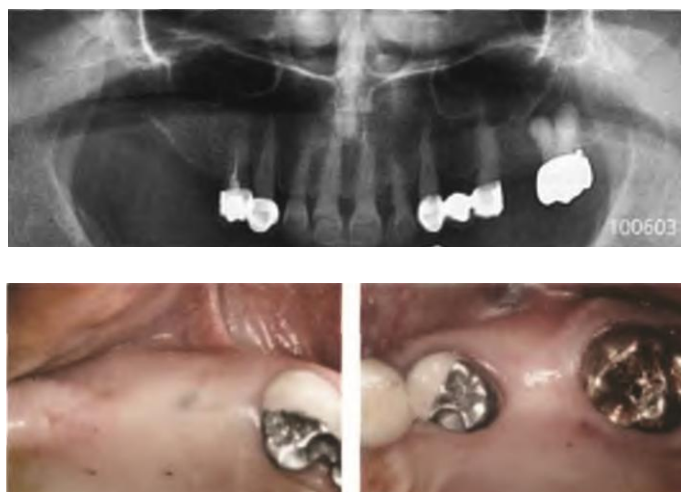
Если Вы понимаете концепцию выбора имплантата AnyRidge в зависимости от плотности кости, вы можете проводить имплантацию малоинвазивно, в случае, когда сможете достичь хорошую первичную стабильность в реципиентном ложе. Эта пациентка хотела установить имплантаты взамен утраченных зубов. При клиническом осмотре, гребень выглядел достаточно широким для установки имплантата среднего диаметра. Но на панорамном снимке плотность кости выглядела очень рыхлой в дистальных участках беззубого альвеолярного гребня. С помощью имплантатов AnyRidge мы можем достичь того же установочного торка, выбирая различную глубину резьбы.

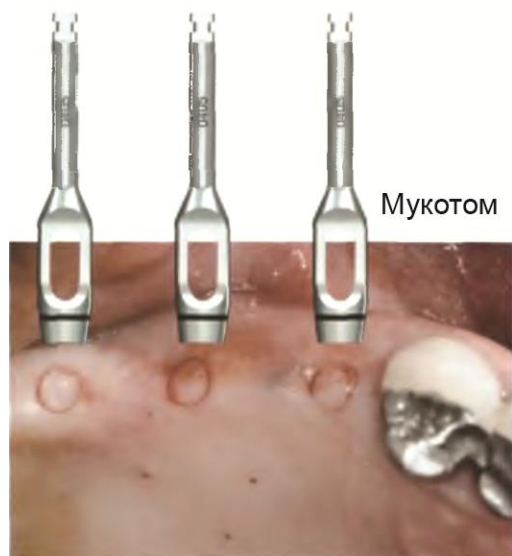
3-мм мукотом использовался для создания отверстий в кости. У нас должны быть контуры будущих коронок, чтобы отверстия были созданы в центре будущих коронок. Также мы можем измерить толщину мягких тканей, которая должна быть прибавлена к глубине сверления.

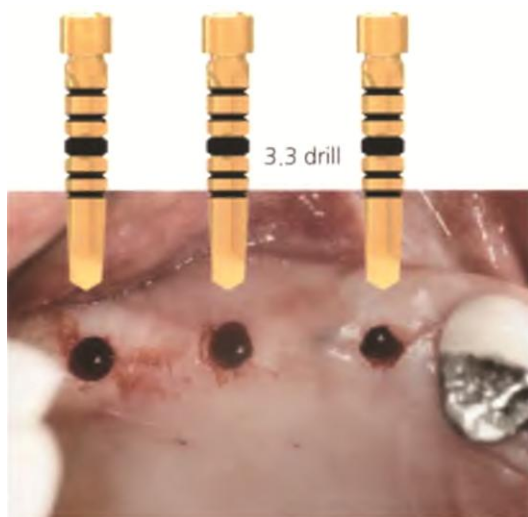
Последующее сверление было сделано в области каждого отверстия, расширив до 3,3 мм. Плотность кости в каждой лунке была различной. В области второго премоляра костная ткань была III типа, в области второго моляра IV типа. Плотность в области первого моляра была средней. Диаметр открытой десны составил 3 мм, а размер ложа под имплантат 3,3 мм. Теперь нам нужно выбрать разную глубину резьбы для достижения одинаковой первичной стабильности

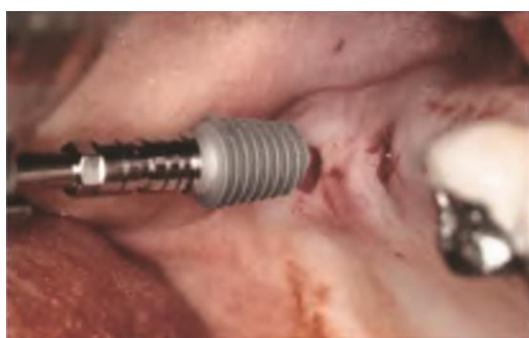
Выбранные имплантаты были следующих диаметров: 4,0 мм для премоляра, 4,5 для первого моляра и 5,0 мм для второго. Эта фотография была сделана до установки 5,0 мм имплантата через 3 мм отверстие в десне.

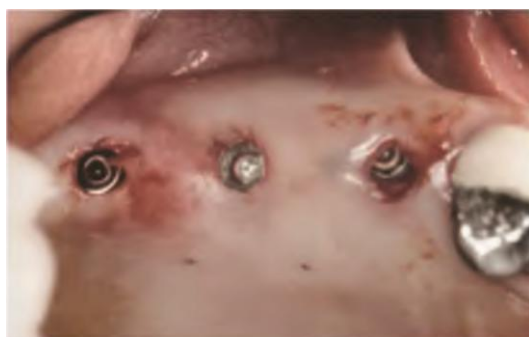
Все имплантаты были установлены с достижением превосходной первичной стабильности. Даже имплантаты большого диаметра устанавливались через малое отверстие в десне, с минимальным ее повреждением. Некоторые стоматологи беспокоятся по поводу контаминации имплантата от мягких тканей во время введения. Однако не наблюдалось никаких осложнений или проблем с таким протоколом установки.

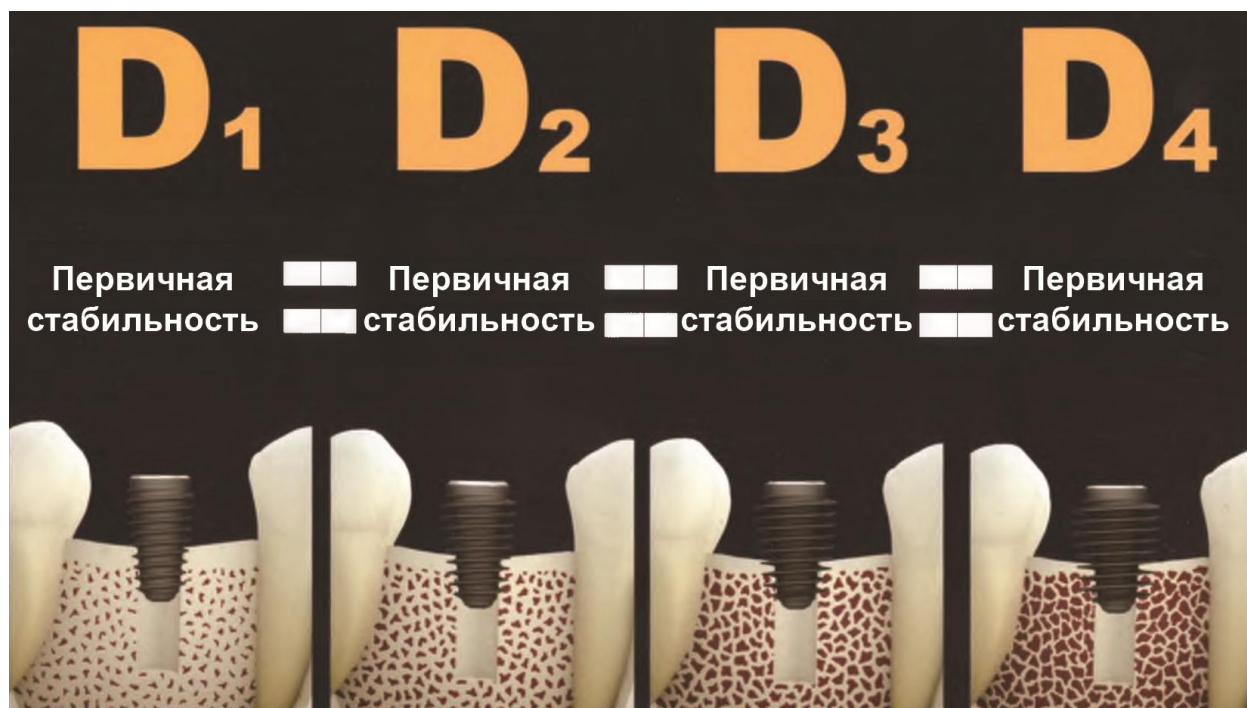
Однако, хирургическая концепция у AnyRidge отличается от других систем имплантатов. Размер ложа остеотомии может быть единого размера, вне зависимости от размера имплантата. Например, при диаметре 4,0–5,5 мм у AnyRidge, диаметр тела остается постоянным – 3,3 мм. Таким образом, Вы можете закончить сверление на 3,3 мм, а размер имплантата выбрать исходя из плотности кости. Однако, при типе кости D1 рекомендуем дополнительное кортикальное сверление 3,8 мм, чтобы избежать избыточной компрессии на кость. В мягкой кости типа D4, нам достаточно подготовить ложе в 3,3 мм для установки 5,0 мм имплантата. Таким образом, врач-имплантолог должен иметь некоторый опыт для понимания качества кости и необходимого объема сверления для получения адекватной первичной стабильности. В любом случае, почти вся поверхность резьбы имплантатов AnyRidge будет находиться в контакте с костью, даже если останется промежуток между ложем остеотомии и телом имплантата.

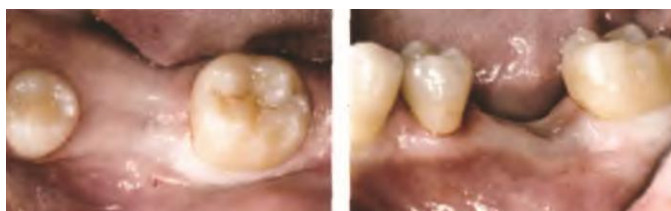
Пациент вернулся через 4 месяца. Процесс заживления протекал достаточно хорошо, но на панорамном снимке все еще сохранялся большой костный дефект. В случае подобно этому, мы можем прогнозировать небольшой объем костного заполнения дефекта с минимальной стабильностью имплантата при его установке.

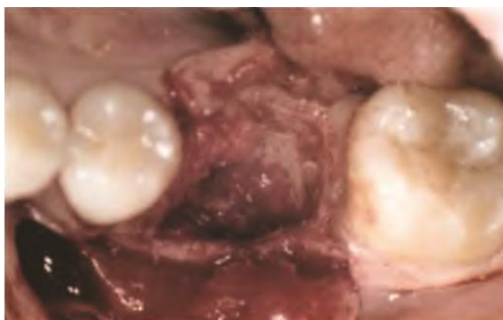
После откидывания лоскута, я был удивлен, что не произошло регенерации кости в лунке. Оставшаяся кость была явно недостаточной для фиксации имплантата.

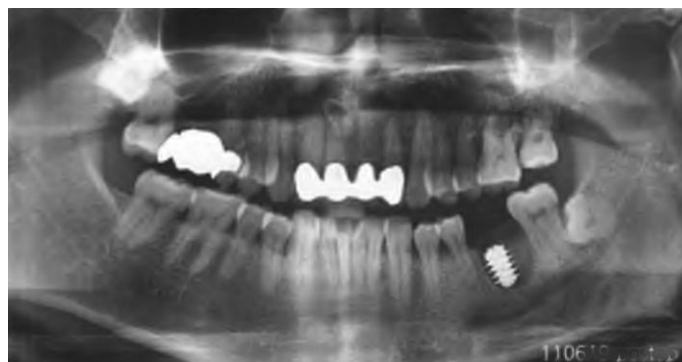
На панорамном послеоперационном снимке мы можем заметить, что никакая часть имплантата не была внедрена в кость. Существовал промежуток между телом имплантата и вершиной резьбы 1,6 мм. Я беспокоился по поводу заполнения костью этого пространства, и успешной остеоинтеграции имплантата.

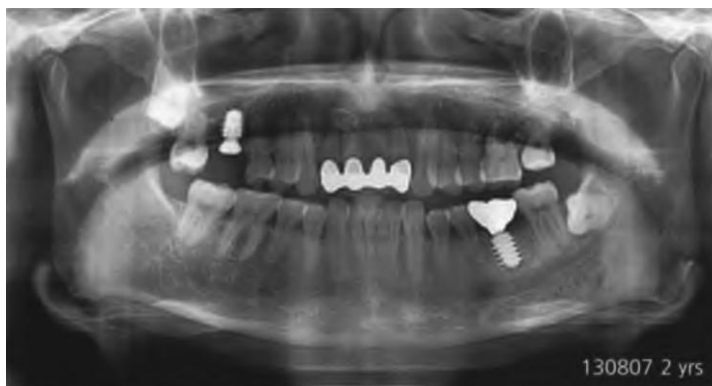
Пациент вернулся к нам в клинику спустя 2 года для установки имплантата в область верхнего правого моляра. Костная ткань была полностью созревшей и демонстрировала стабильность у шейки имплантата.

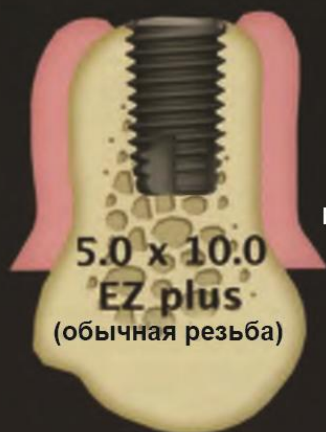
Большая площадь  
поверхности –  
лучше  
первичная стабильность

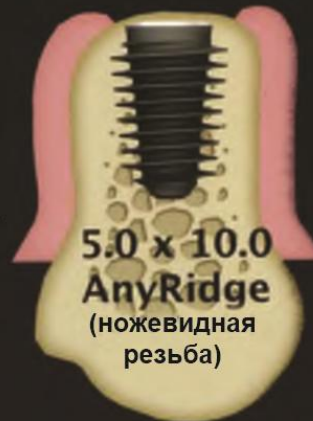
Площадь поверхности = 208 мм<sup>2</sup>  
Торк при установке = 26,6 Н/см<sup>2</sup>

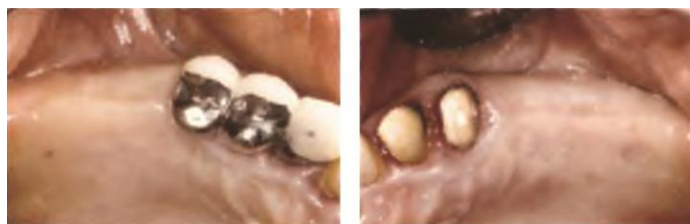
Внутриротовые фотографии до лечения. Костный гребень был достаточной ширины для установки имплантатов AnyRidge диаметром 5,0мм и шире

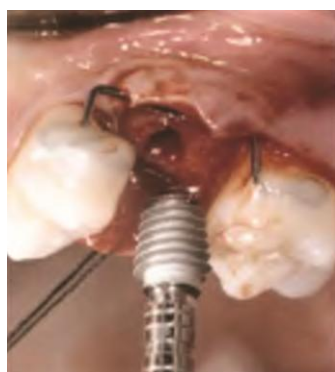
Имплантат AnyRidge размером 5,0х7,0 мм был выбран с учетом необходимой площади поверхности, контактирующей с костью

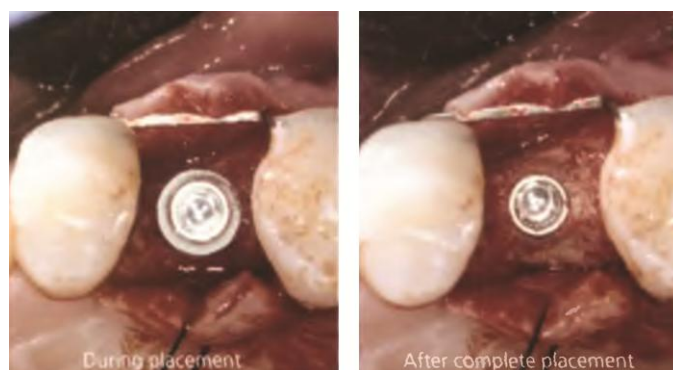
Вследствие дизайна имплантатов AnyRidge витки резьбы полностью погрузились в кость по окончании установки. Несмотря на недостаточную толщину оставшихся стенок, костная подсадка не проводилась

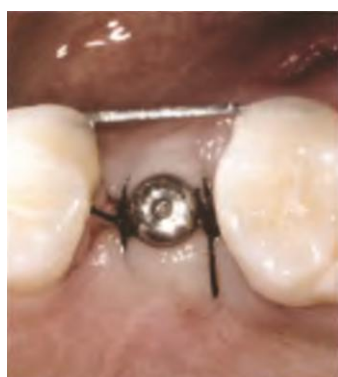
Был установлен формирователь десны и лоскут был ушит швами.

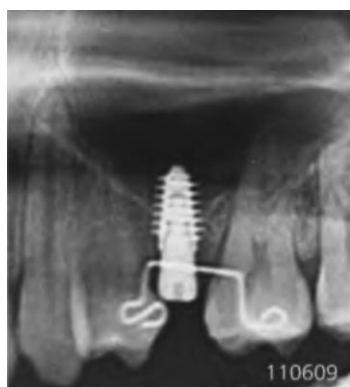
На панорамном снимке, полученном сразу после операции только 3 витка резьбы находились непосредственно в кости, остальная часть имплантата была в пазухе. Однако, площадь поверхности имплантата, находившаяся в контакте с костью была сопоставима с площадью поверхности имплантата EZPlus размером 4x7 мм.

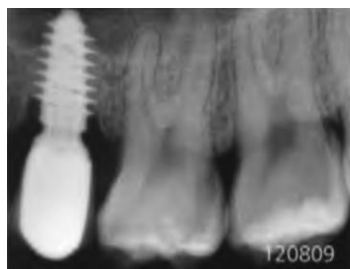
14 месяцев после операции. За исключением небольшого количества костной ткани, потерянного у шейки имплантата, все остальное выглядело нормально. По сравнению с предоперационным снимком, состояние костной ткани вокруг имплантата заметно лучше.

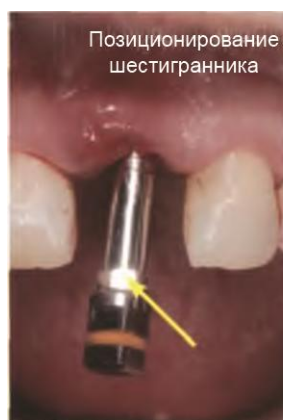
Позиционирование шестигранника

В ситуации, когда Вы хотите использовать предохраняющий абатмент Вы должны правильно позиционировать внутренний шестигранник имплантата. На ручном или машинном имплантоводе есть индикатор, который сопоставим с шестигранником. Плоская поверхность шестигранника должна быть обращена вестибулярно. После этого Вы сможете правильно установить предохраняющий абатмент, особенно когда Вы используете угловой абатмент.

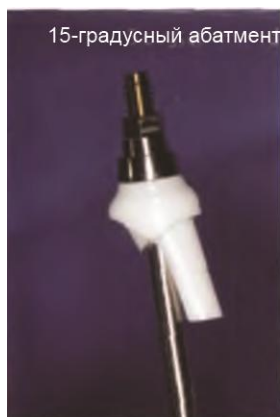
15-градусный абатмент

15-градусный угловой предохраняющий абатмент был выбран в этом случае. Как Вы можете видеть, предохраняющий абатмент эллипсовидной и фестончатой формы с аппроксимальных сторон. Именно для этого Вам нужно правильно позиционировать шестигранник.

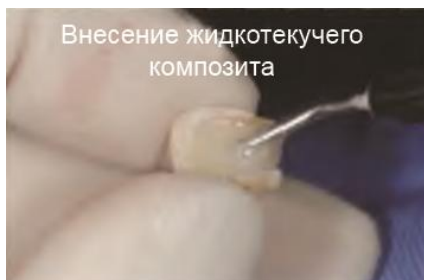
Внесение жидкотекучего композита

Жидкотекучий материал легок в использовании и не имеет неприятного запаха

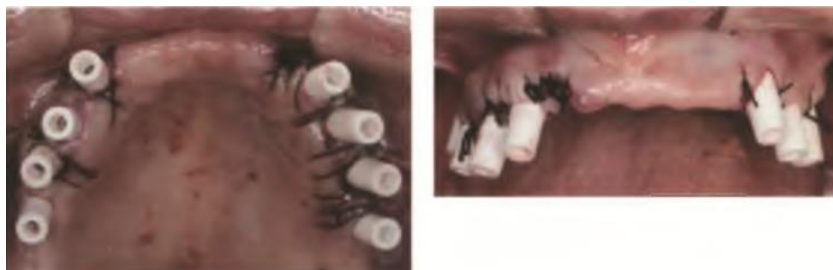
Восемь предохраняющих абатментов были установлены и лоскуты были ушиты, чтобы плотно закрыть области шеек абатментов.

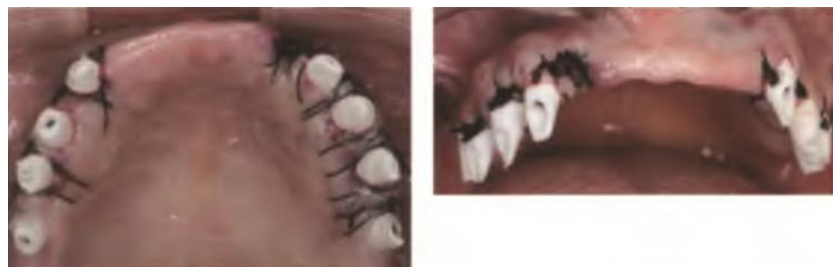
Все предохраняющие абатменты были отпрепарированы с помощью турбинного наконечника для установки временных коронок, которые были изготовлены до операции.

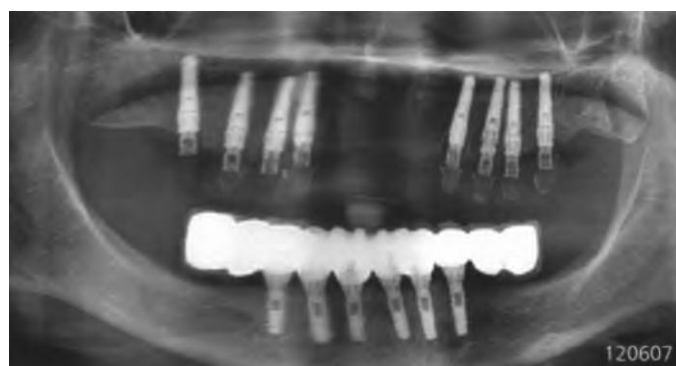
Ортопантомограмма была сделана сразу после операции. Отмечено было неплотное соединение имплантата с абатментом у имплантата в области первого премоляра, которое было устранено.

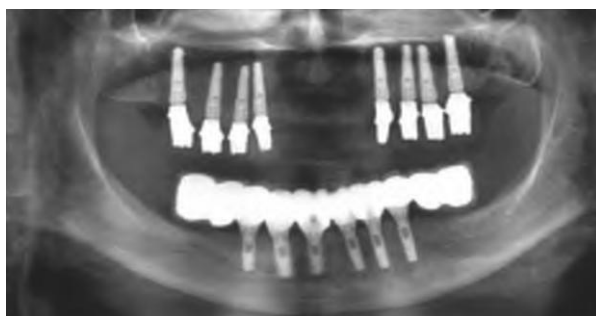
Панорамный снимок и внутриротовые рентгенограммы были сделаны через 3 месяца после операции. Циркониевые абатменты были присоединены к имплантатам, Дефекты лунок заполнены костной тканью на данных снимках, несмотря на использование немедленной нагрузки при одномоментной имплантации

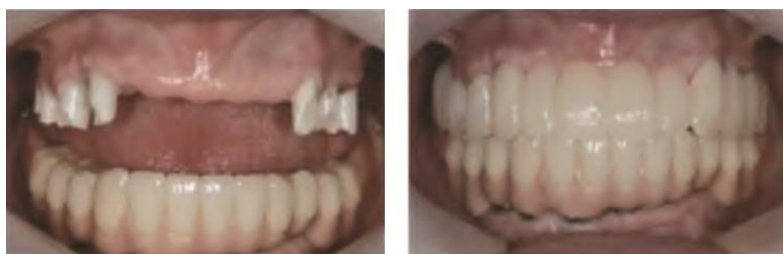
Клинические фотографии с циркониевыми абатментами и РММА-временными коронками по CAD-CAM технологии. Циркониевые абатменты не только прекрасно подходят для достижения эстетики, но также и для поддержания адекватной гигиены. Они аккумулируют только 1/10 часть налета по сравнению с титановыми абатментами. РММА временный мост прочнее фотоотверждаемого материала, особенно по краям, что также полезно во время жевательных нагрузок.

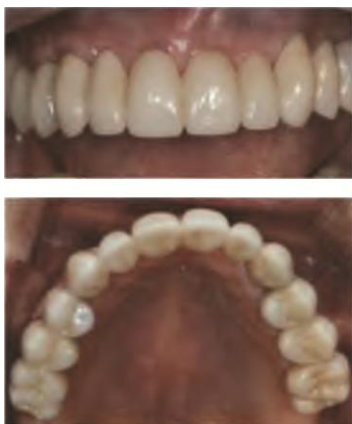
Цельный циркониевый мост изготовлен и припасован. Пациентка была удовлетворена результатом. Она выразила большую благодарность за этот метод лечения от начала до его завершения.

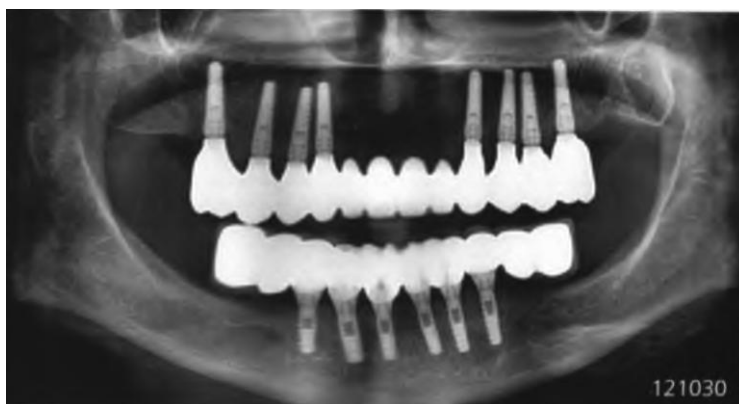
Панорамный снимок после завершения протезирования в день сдачи работы

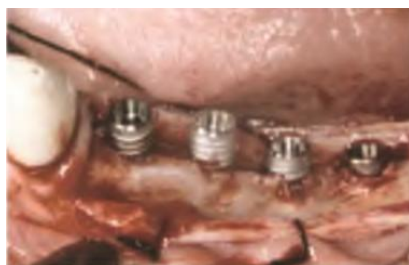
Четыре имплантата AnyRidge шириной 3,5 мм были установлены с помощью наконечника с торком 40 Н/см. Имплантаты останавливались при достижении сопротивления. После этого мы использовали ручные имплантоводы. Рекомендуется подкручивать каждый имплантат поочередно для снятия напряжения с кортикальной кости.

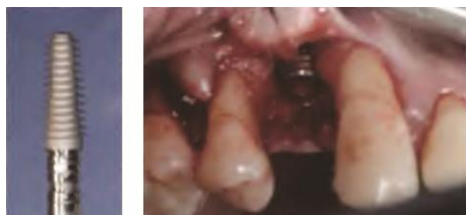
Имплантат AnyRidge 4,5x13,0 был установлен с достижением прекрасной первичной стабильности. Как и ожидалось, с вестибулярной стороны имелся щелевидный костный дефект

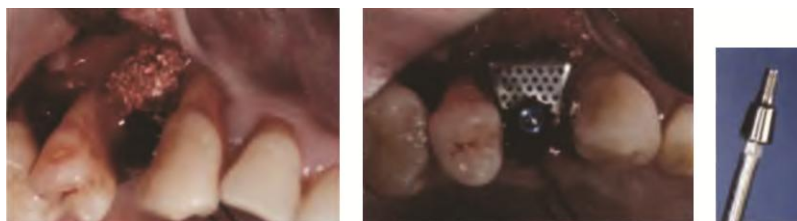
После присоединения 2.0 мм плоскостного абатмента с шестигранной отверткой 060, мы заполнили дефект ксеногенным костным материалом Mega-Oss Bovine. Мембрана i-Gen типа A2 была установлена и зафиксирована покровным винтом.

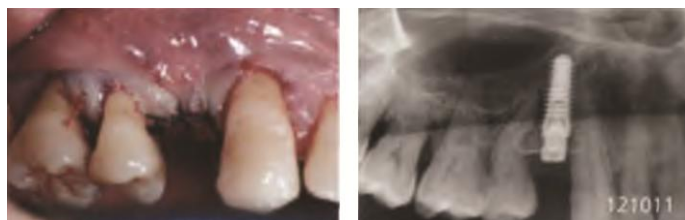
Рана ушита простыми узловыми швами и заживала первичным натяжением. На рентгенограмме видна мембрана i-Gen на костном гребне.

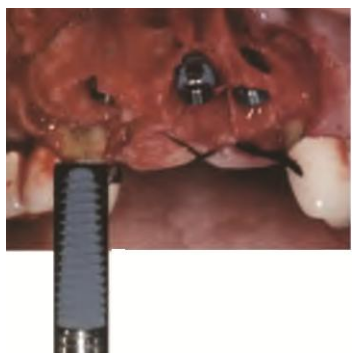
Три имплантата AnyRidge были установлены с достижением хорошей первичной стабильности, несмотря на обширные костные дефекты. Имплантаты в области клыка и левого центрального резца были окружены костными стенками, вследствие чего было принято решение использовать их для опоры под временные коронки. Только в области центрального правого резца отсутствовали костные стенки с щечной и небной стороны

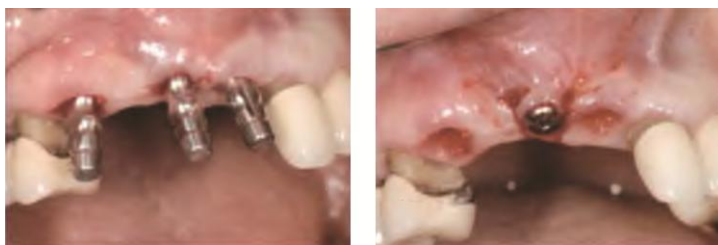
Второй хирургический этап и извлечение мембраны i-Gen без откидывания лоскута был простым и нетравматичным. Мы приняли решение снять оттиски для изготовления индивидуальных циркониевых абатментов и временных коронок в это посещение. Наложены простые узловые швы вокруг формирователя десны

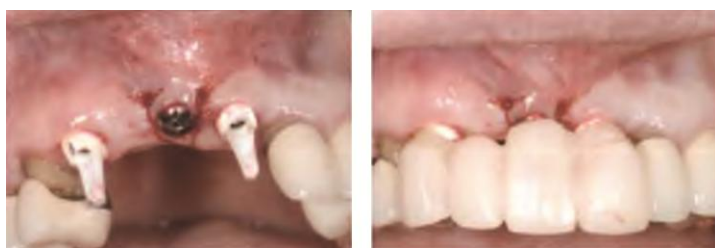
Предохраняющие абатменты были установлены на место для дальнейшего пользования временными коронками еще неделю до изготовления индивидуальных абатментов и новой временной мостовидной конструкции.

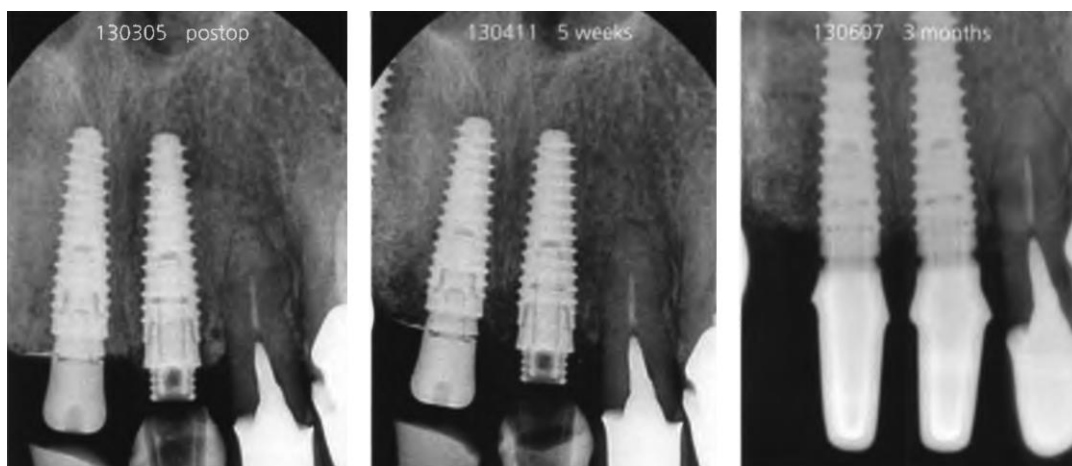
Внутриротовые рентгенограммы во время этой процедуры. Имеет место небольшая резорбция костной ткани у регенерировавшего гребня на этапе установки индивидуальных абатментов. Она может быть связана с ранним удалением мембраны i-Gen. Она была удалена на 11 неделе после операции.

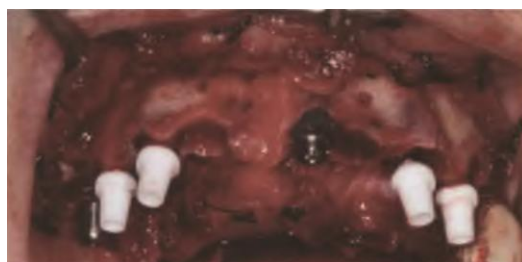
Этот случай включен в данную книгу, чтобы продемонстрировать разницу между объемом аугментации по шаблону i-Gen и без такого шаблона. Шесть имплантатов были установлены от правого второго моляра до левого премоляра слева. Для изготовления временных коронок на верхней челюсти были установлены 4 предохраняющих абатмента на имплантатах, установленных одновременно с удалением зубов. Однако, у имплантата в области левого центрального резца были выраженные вертикальные и горизонтальные дефекты, что требовало проведение костной регенерации. Вслед за присоединением плоского абатмента к имплантату, проводились перфорации вестибулярной пластинки для улучшения кровообращения.

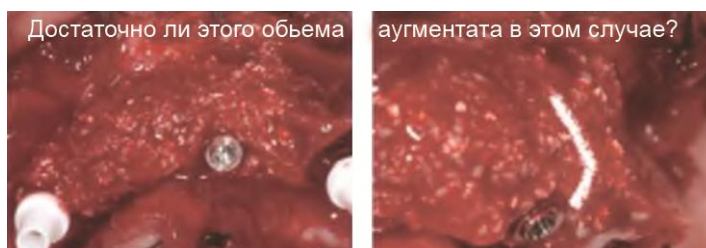
Смесь аллогенного и ксеногенного материала была уложена в область дефекта с учетом требуемого объема будущего гребня. Как бы Вы оценили этот объем? Достаточен ли он для костной регенерации? Как мы можем видеть в этом случае, здесь нет шаблона для адекватного планирования объема идеального регенерата.

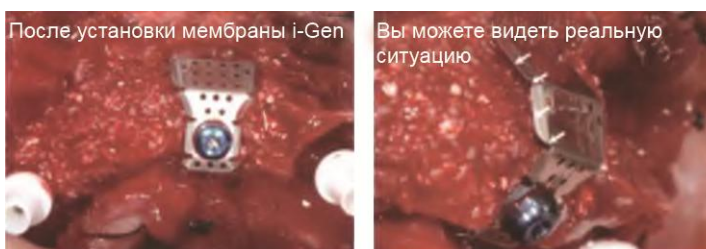
После установки мембраны i-Gen и фиксирования ее покрывным винтом, я обнаружил некоторые промежутки между ней и костным материалом. Это означает, что объем аугментата был недостаточен для создания идеального профиля больше 2 мм вестибулярно.
