# 115 клинических случаев эффективного и минимально инвазивного имплантологического лечения

с 4-летними наблюдениями после нагрузки

**Minimally Invasive And More Efficient Implant Treatment**  
by Kwang Bum Park, Hyung Jun Kim and 18 contributors

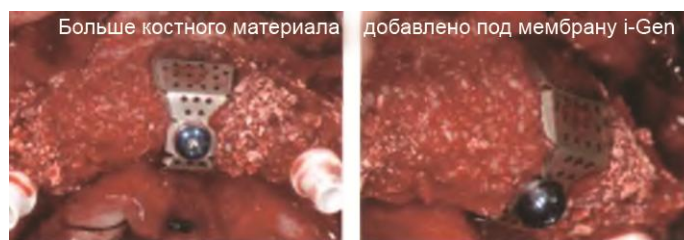
После установки мембраны i-Gen и фиксирования ее покрывным винтом, я обнаружил некоторые промежутки между ней и костным материалом. Это означает, что объем аугментата был недостаточен для создания идеального профиля больше 2 мм вестибулярно.

Большее количество материала было подготовлено для заполнения подмембранного пространства. При условии хорошего заживления пациент получит достаточный объем регенерата для поддержки имплантата на долгие годы. Это является сутью преформированных мембран i-Gen. Сейчас каждый стоматолог может добиться такого же результата при аугментации с помощью i-Gen.

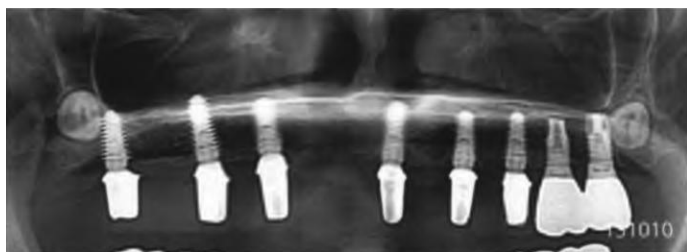
Несколько недель спустя установлены индивидуальные циркониевые абатменты и коронки из РММА.

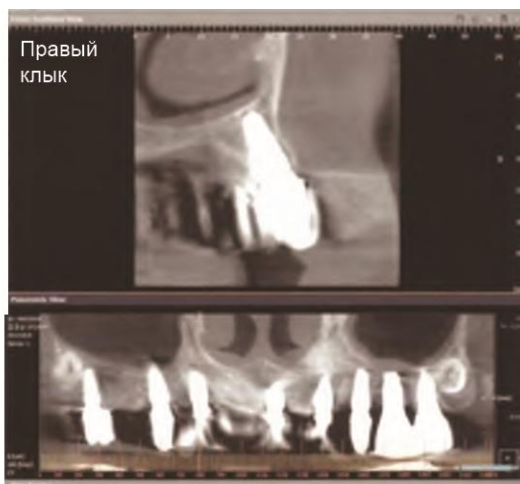
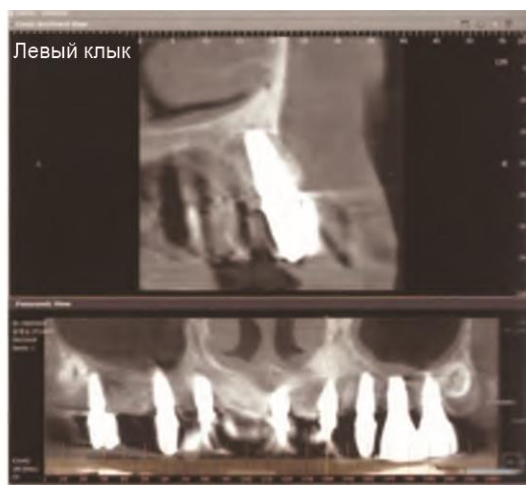
КТ-снимки после установки индивидуальных циркониевых абатментов. Форма регенерировавшего гребня в области центрального резца лучше, чем в области правого и левого клыка, у которых были надежные вестибулярные стенки.

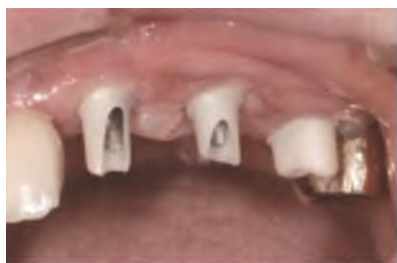
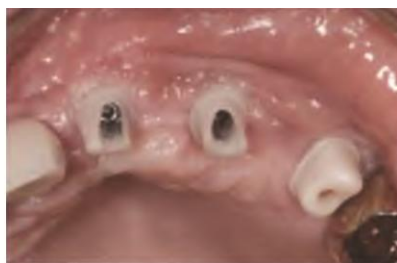
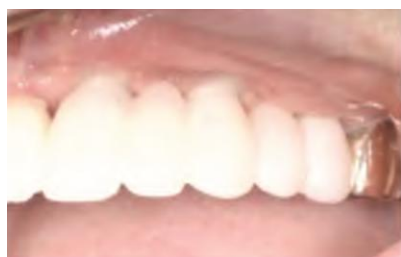
После извлечения мембраны i-Gen вы можете заменить плоскостные абатменты на формирователи десны. В некоторых случаях вы можете протезировать непосредственно на плоскостных абатментах, так как они были разработаны именно для множественного протезирования на имплантатах без антиротационного свойства.

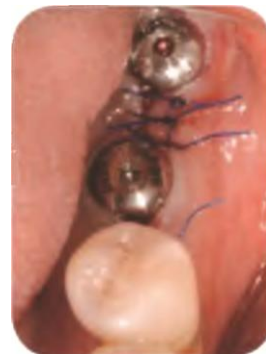
Иллюстрация 5. Установка имплантатов AnyRidge в области 36 (размер 5.0x10.0 мм), в области 37 (размер 5.0x8.0 мм) и установка формирователей десны

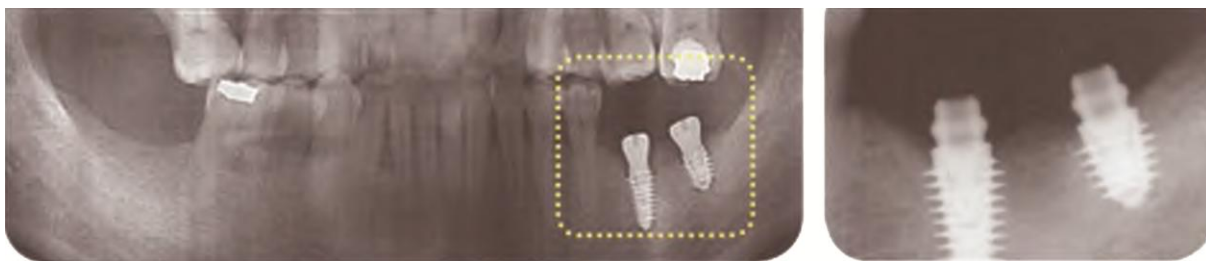
Иллюстрации 6, 7. Послеоперационная панорамная рентгенограмма и прицельный снимок. Вследствие тонкой и неглубокой слизистой выбран абатмент ОСТА с 1 мм высотой десны

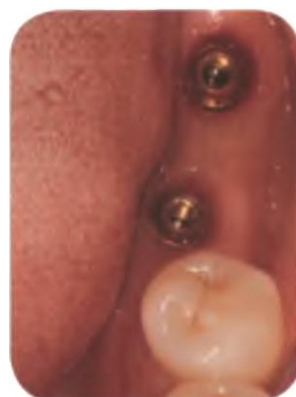
Иллюстрация 9. Соединение абатментов ОСТА

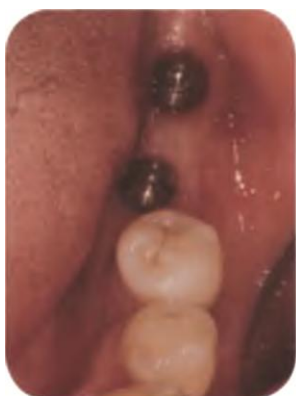
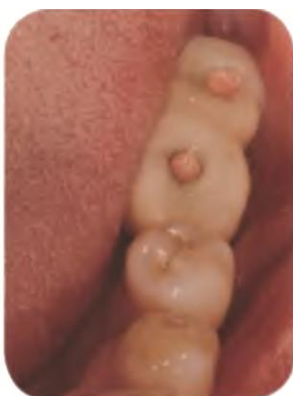
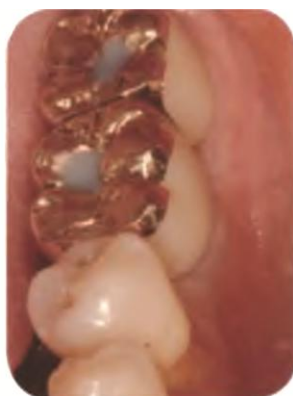
Иллюстрация 10–12. Процесс фиксации

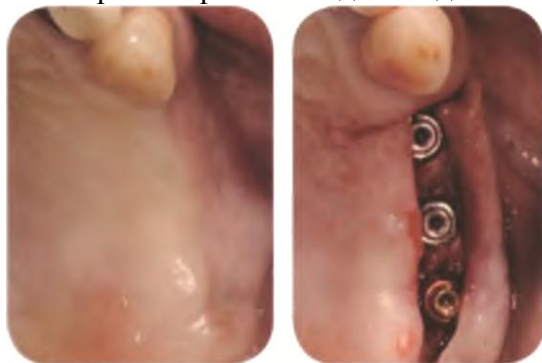
В области зуба 2.7 костная площадка уже, чем в области зуба 2.6, и дефицит межальвеолярной высоты. Это также может создать затруднения при гигиене, поэтому было принято решение сделать дистальную консоль в области 27.

Иллюстрации 5, 6. Фотография перед вторым хирургическим этапом. Заглушки не видны. Фотография во время хирургического вмешательства.

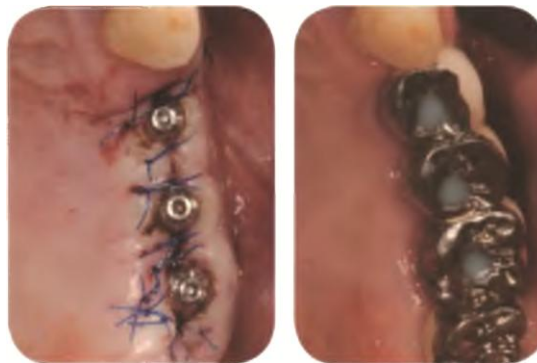
Иллюстрации 7, 8. В области 24, 25 установлены мини-Оста абатменты, в области 26 стандартный Оста абатмента.

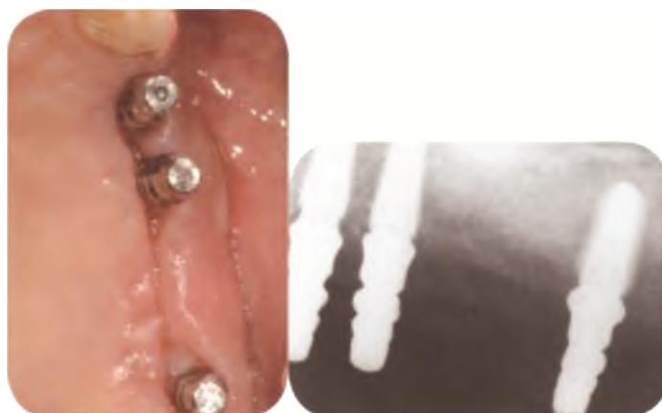
Иллюстрации 8, 9. Снятие оттисков с трансферами для закрытой ложки для временных реставраций

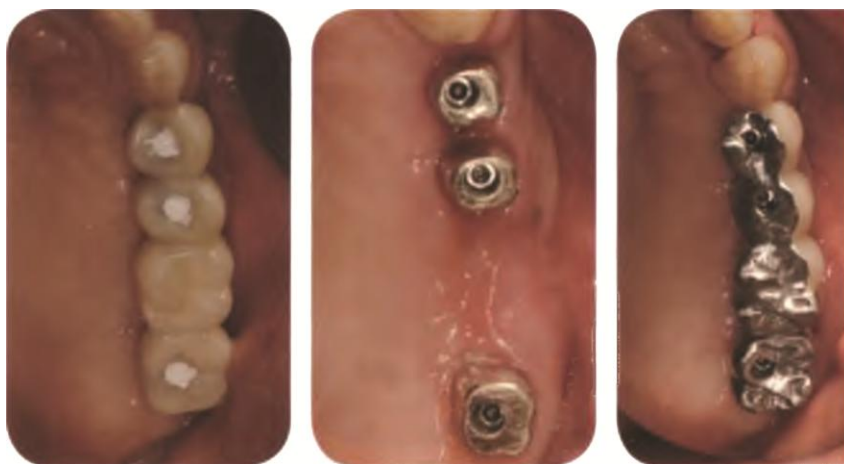
Иллюстрации 10–12. Процесс установки постоянных коронок

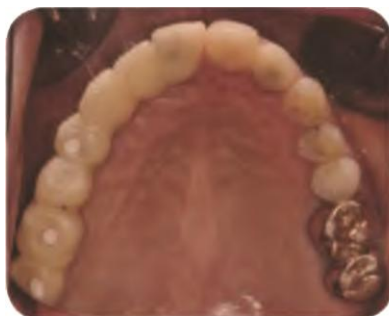
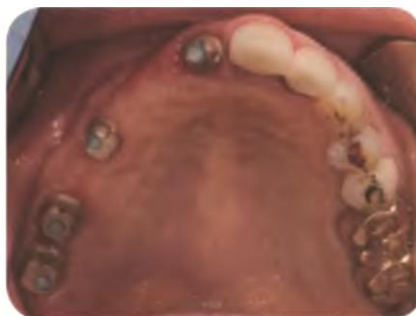
Иллюстрации 9, 10. Процесс установки коронок

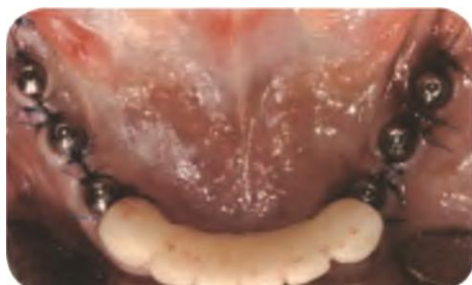
Иллюстрация 7. Присоединение формирователей десны к мини-Оста абатменту высотой 1 мм

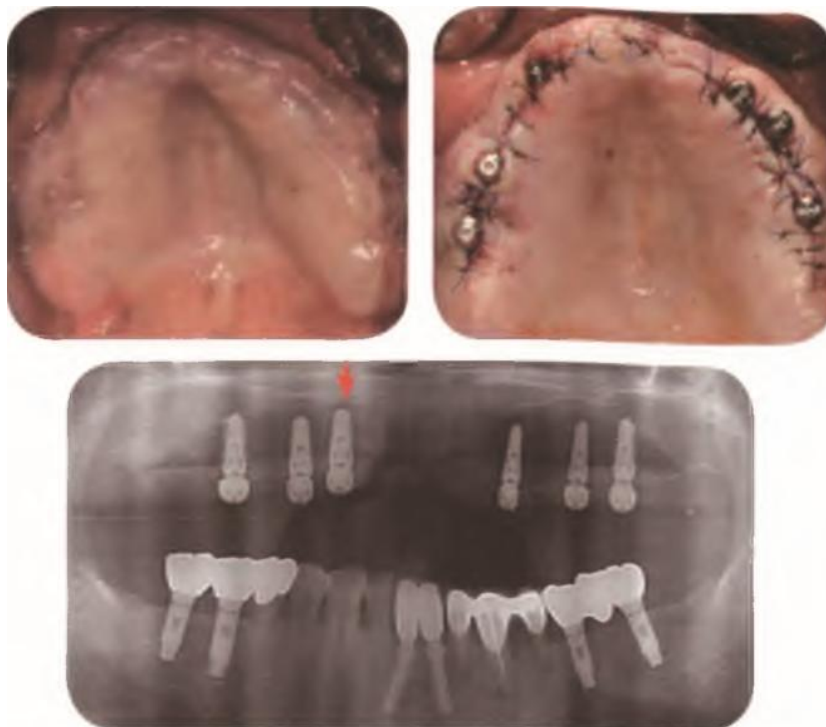
Иллюстрации 4–6. Обнаруживается проблема с имплантатом в позиции 12 зуба. Имплантат удален и сразу устанавливался другой имплантат AnyRidge диаметром 3,5x11,5 мм в позиции зуба 13.

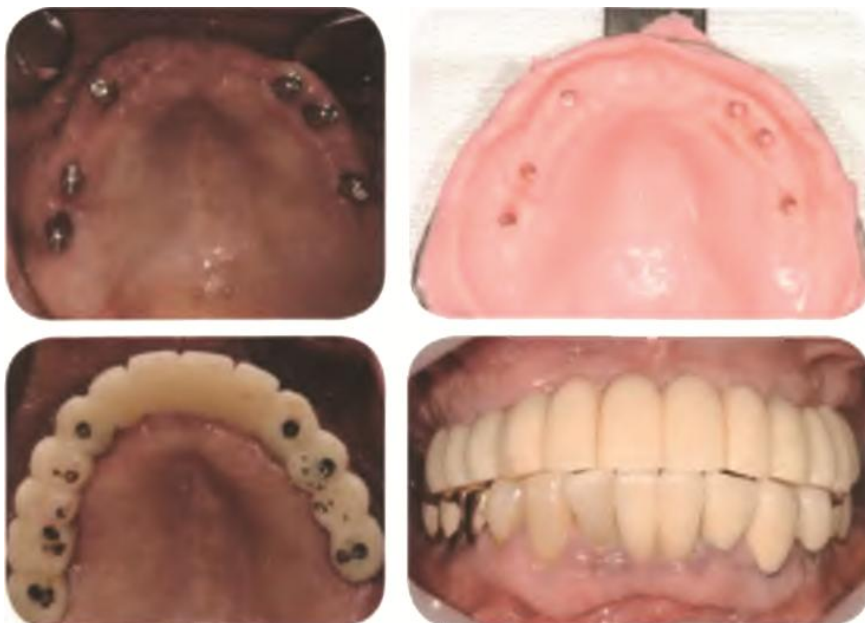
Иллюстрации 7–10. 2 недели после снятия оттиска, включая имплантат в области 13. Стабильность его была удовлетворительная, поэтому я принял решение сделать монолитный временный протез. Не требуется ждать интеграции имплантата, так как выполняется их шинирование между собой

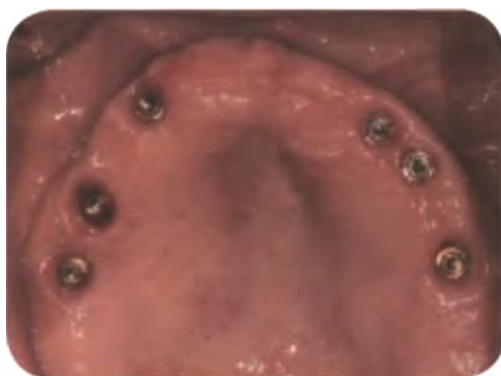
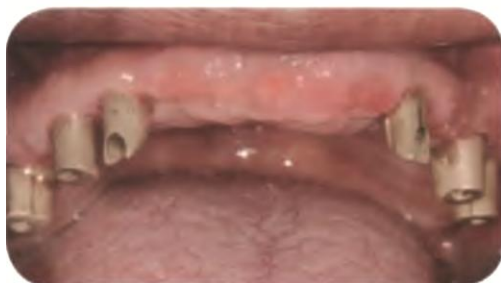
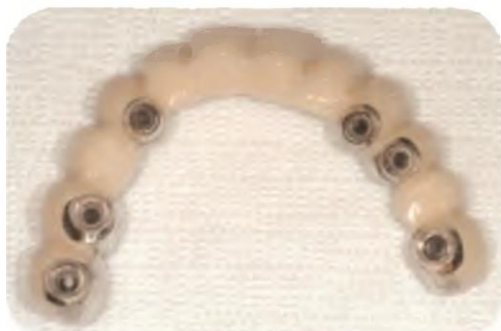
Иллюстрации 13–15. Изготовление индивидуальных абатментов поверх абатментов Osta.

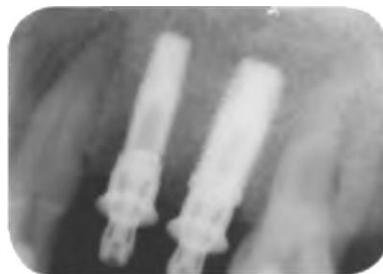
Иллюстрация 2. Удаление зуба 25. Установка имплантатов Exfeel в область 24 зуба: Диаметр 4,0x11,5 мм; в области 25: Диаметр 5,0x11,5 мм

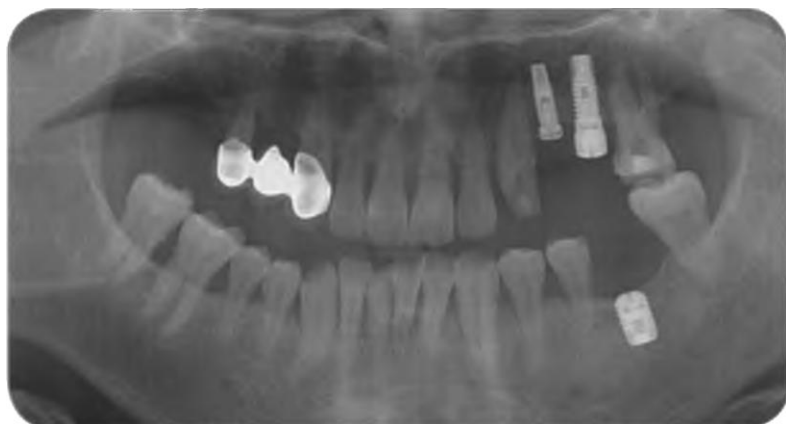
Иллюстрация 3. Имплантат Rescue установлен в области зуба 36: Диаметр 6.0x8.5 мм

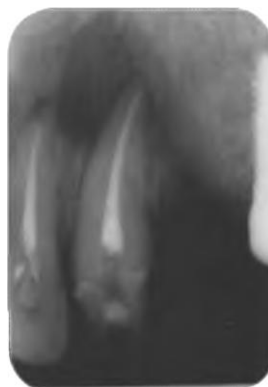
Иллюстрация 4. 23 зуб ранее был лечен по поводу осложненного кариеса, на данный момент имеется выраженный периапикальный воспалительный процесс. Имплантат в области 24 зуба постоянно инфицировался за счет периапикального процесса в соседнем зубе – поэтому принято решение об удалении этого имплантата. Передние зубы верхней челюсти также вызывали дискомфорт при жевании. В план включено имплантологическое лечение и в этой области. После получения согласия пациента удалялись фронтальные зубы и

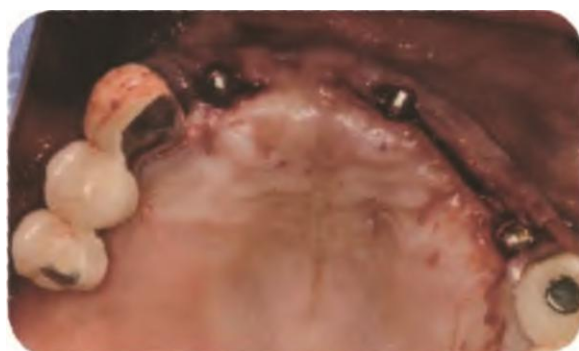
Иллюстрация 11. Присоединение Мини-Окта абатментов с высотой десны 1 мм

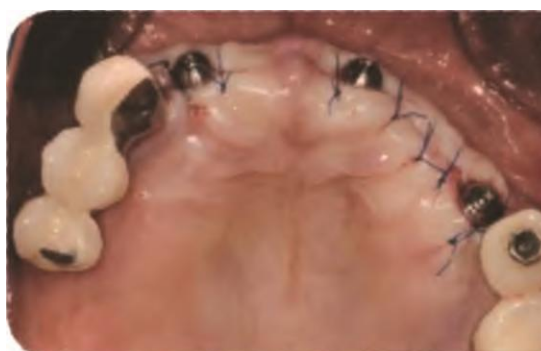
Иллюстрация 12. После присоединения формирователей десны происходит ушивание лоскутов.

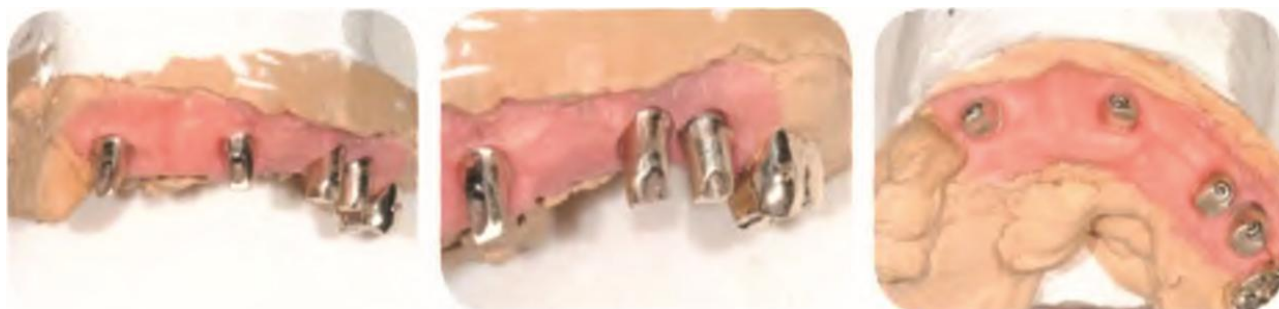
Иллюстрации 16–18. Процесс изготовления индивидуальных абатментов

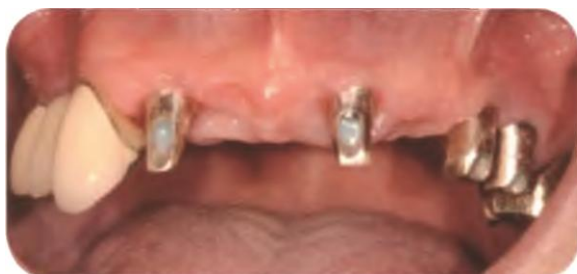
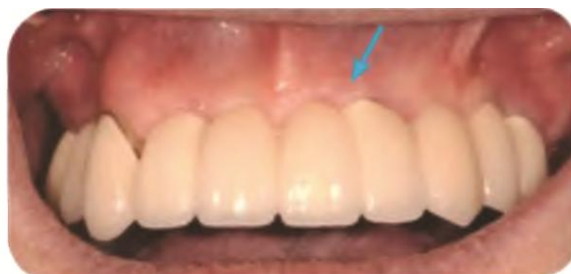
Иллюстрации 21, 22. Протез выглядит не очень эстетичным, так как мне пришлось обойти место костного дефекта

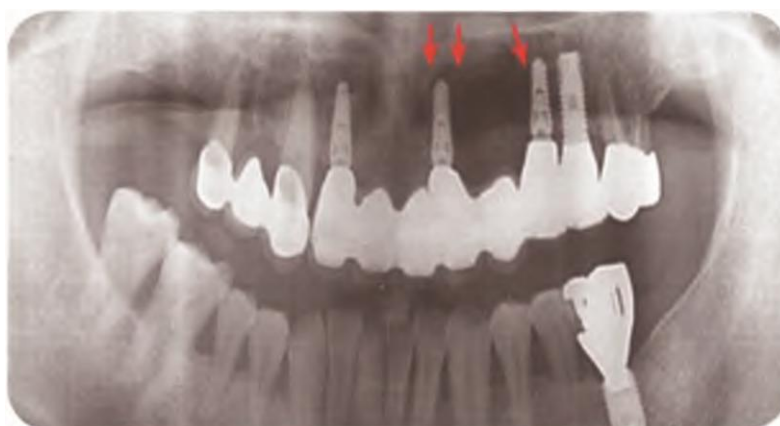
Иллюстрация 23. Мне понравилось что мне удалось обойти важные анатомические образования и области костных дефектов. Я удовлетворен результатом лечения. В последующем зубы 13, 15 так же удалялись.

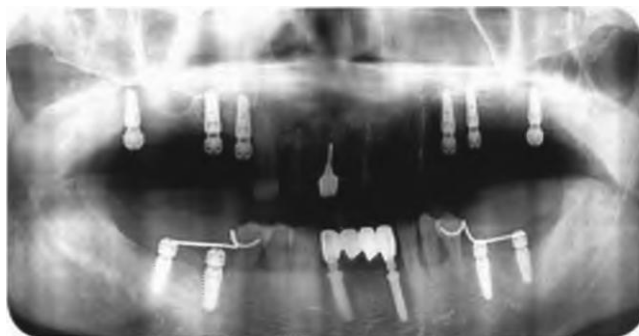
Иллюстрация 10. Панорамный снимок после второго хирургического этапа.

#14, 15, 24, 25: мини-окта абатменты высота 2 мм

#17, 27: стандартные окта-абатменты 2 мм

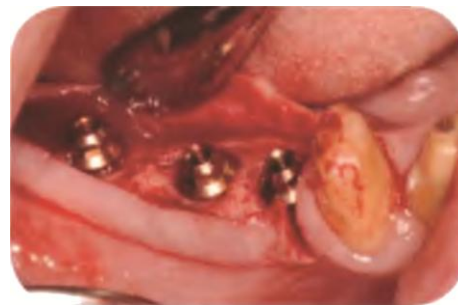
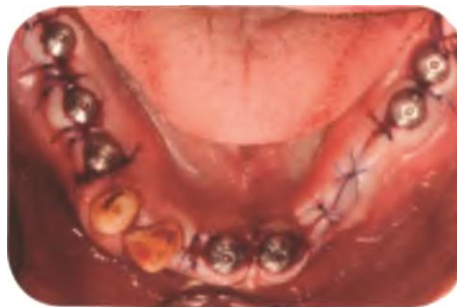
Иллюстрации 6, 7. Присоединение окта-абатментов в зависимости от толщины слизистой.  
#36, 37 – 2 мм, #32, 41 – 1 мм, #46, 47 – 1 мм

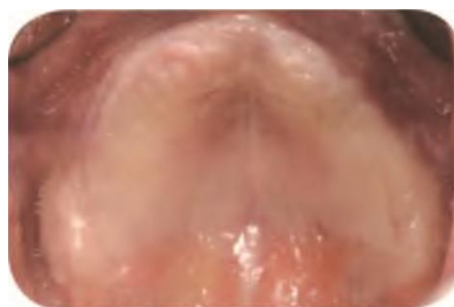
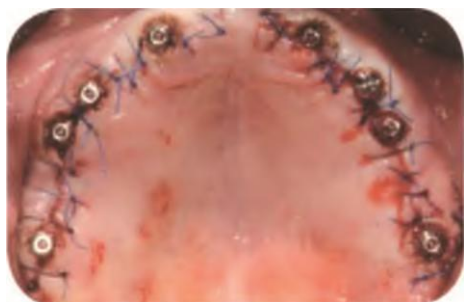
Иллюстрация 9. Присоединение окта-абатментов и формирователей десны

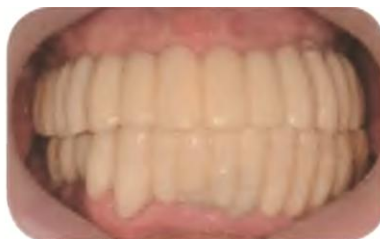
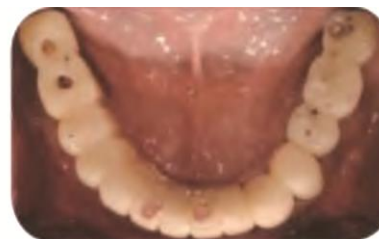
Иллюстрации 11–13. Установка временных коронок

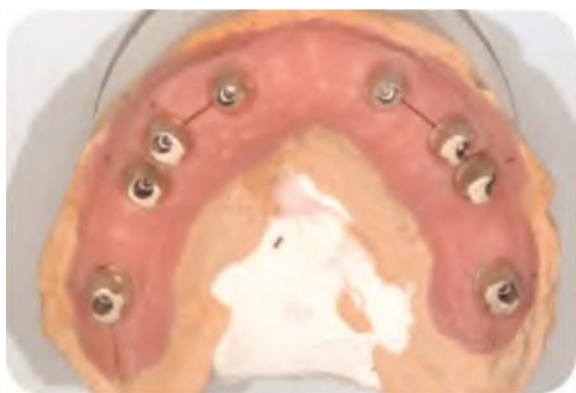
Иллюстрация 15. Индивидуальные абатменты

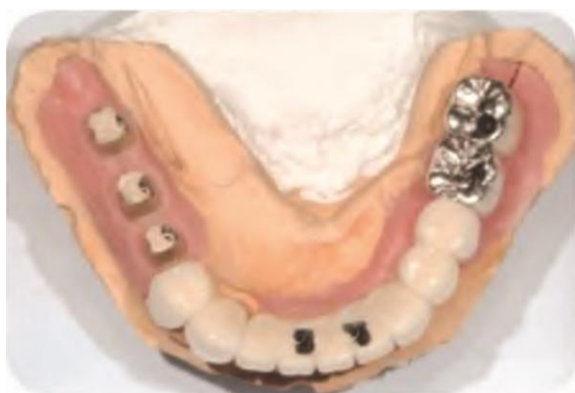
Иллюстрация 16. #42 – 37 цементной и винтовой фиксации

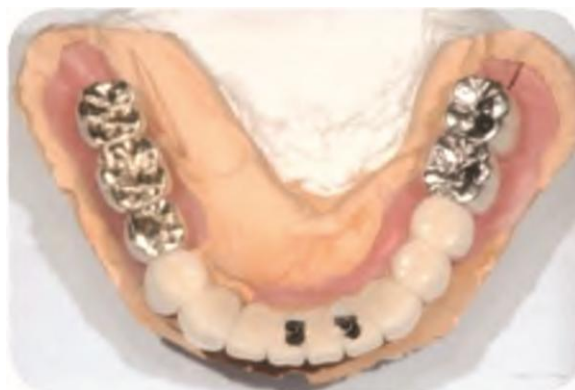
Иллюстрация 18. Отверстия винтовых шахт в области 45,46, 47 зубов выходят на язычную поверхность. Цементирование выполнялось после установки индивидуальных абатментов

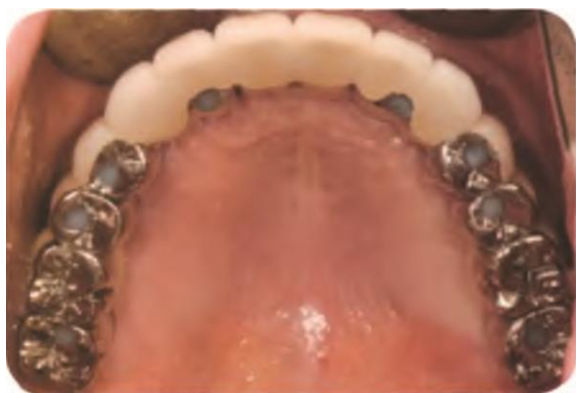
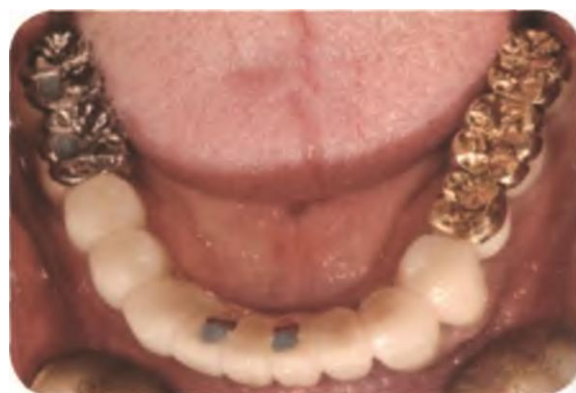
Иллюстрации 19, 20. Высота задних групп зубов достаточно высокая, и, принимая во внимание бруксизм в анамнезе, я решил выполнить цельный мостовидный протез со стабилизацией по дуге. Во избежание сколов керамики я использовал золото для окклюзионных поверхностей

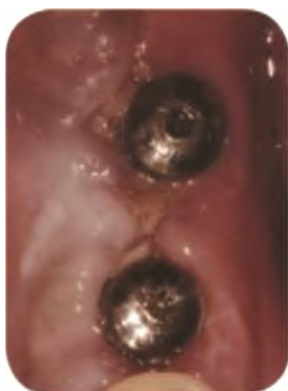
Иллюстрация 4. Спустя 2 недели пациент почувствовал дискомфорт в области 45

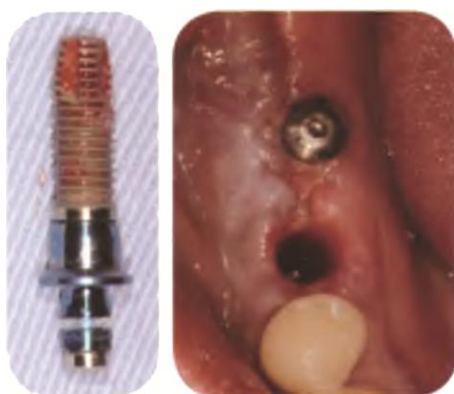
Иллюстрации 6, 7. Удаленный имплантат

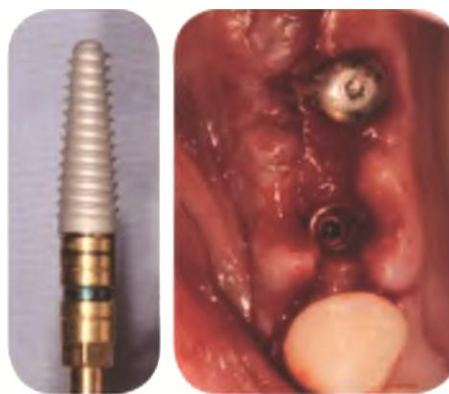
Иллюстрации 8, 9. Сверление более язычно, установлен имплантат AnyRidge диаметром 3,5x13,0 мм

Направление имплантата и состояние кости было в норме. В подобном случае сложно использовать цилиндрический имплантат, но намного удобнее конический как AnyRidge.

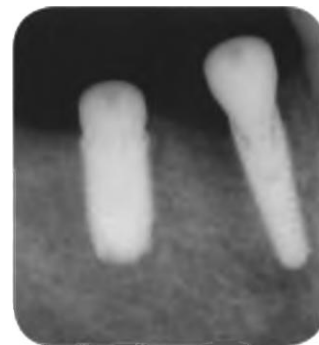
Иллюстрации 11, 12. Швы после отслойки лоскута и НТР с язычной стороны

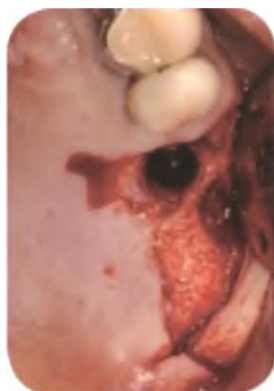
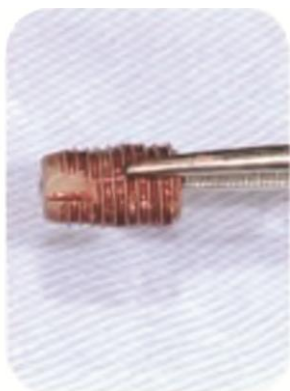
Иллюстрации 4,5. Злоупотребление алкоголем в послеоперационном периоде вызвало воспаление и потерю остеоинтеграции. Я планирую установить сразу имплантаты AnyRidge в область 26, 27

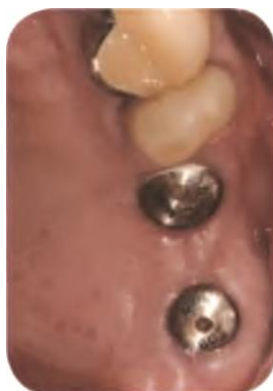
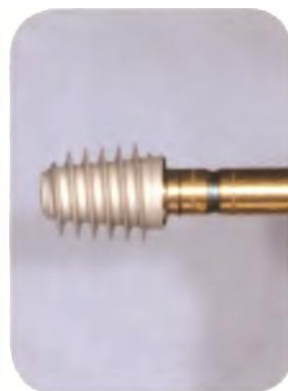
Иллюстрации 6, 7. После удаления имплантата в позиции 26 сразу установлен имплантат AnyRidge

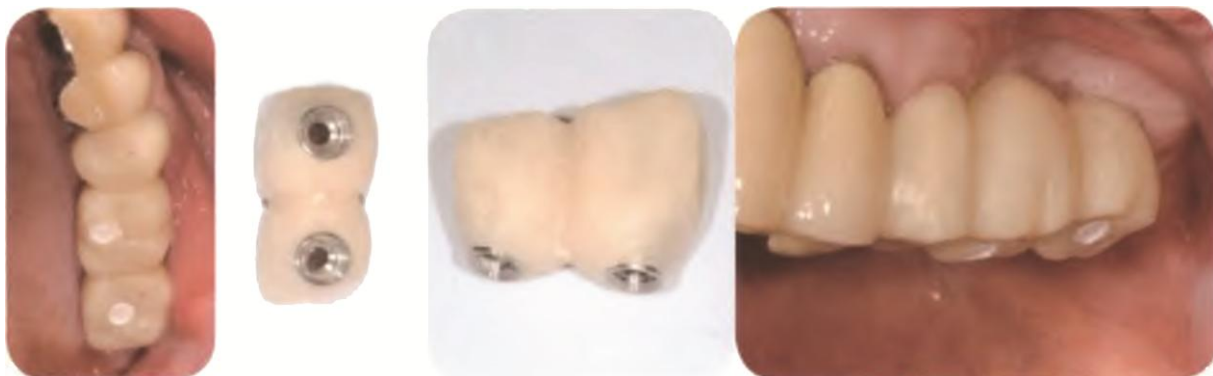
Иллюстрации 14–17. Установка временных коронок

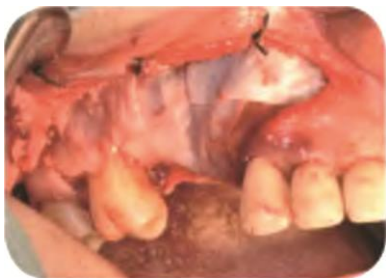
Иллюстрация 7. Закрытие резорбируемой мембраной

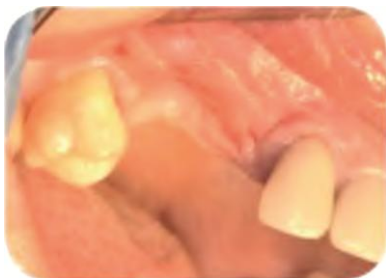
Иллюстрация 9. Перед вторым хирургическим этапом спустя 4 месяца все еще заметен вертикальный и горизонтальный дефект кости

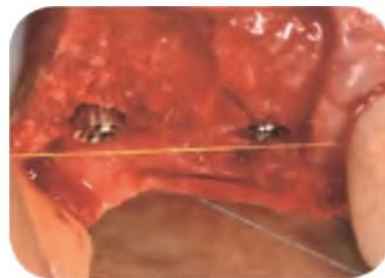
Иллюстрация 10. Два имплантата AnyRidge установлены с достижением превосходной первичной стабильности. Высота шейки второго абатмента была чуть выше для компенсации вертикального дефекта кости в этой области

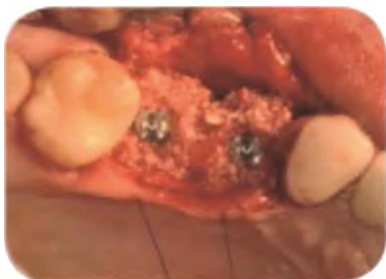
Иллюстрация 11. Костная пластика

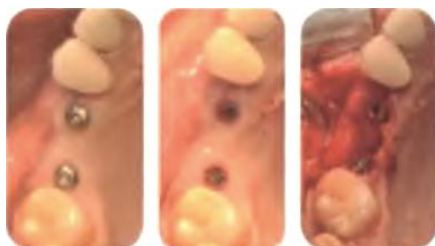
Иллюстрации 16–18. 4 месяца после операции. Контур кости восстановлен, более 2 мм костной ткани с щечной стороны имплантатов

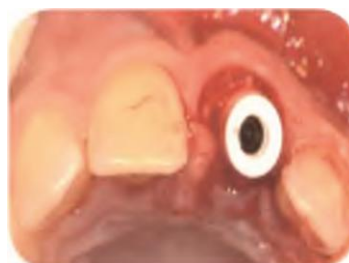
Иллюстрация 4. Имплантат AnyRidge установлен

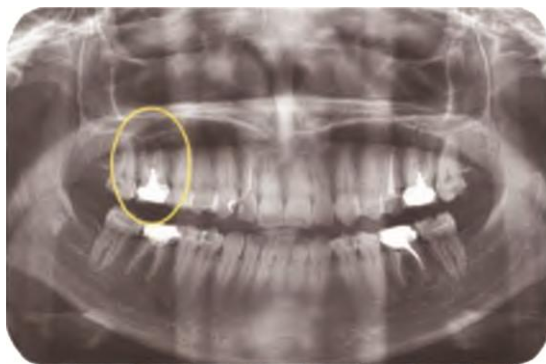
Иллюстрация 1. Зуб 16 имеет хронический периапикальный очаг воспаления со свищевым ходом

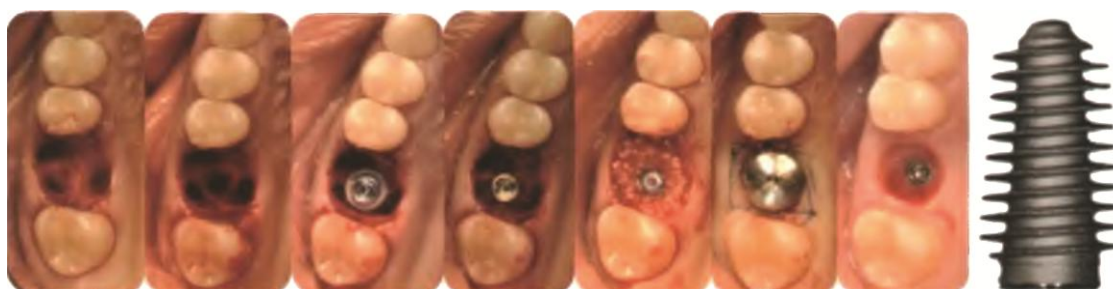
Иллюстрация 2. Остеотомия выполнена до сверла 3.3 мм. Используя только оставшуюся кость перегородки установлен имплантат AnyRidge 5.0x13 мм, который устанавливался с максимальным сохранением костной ткани с щечной и вестибулярной стороны, достижением превосходной первичной стабильности. Костный графт уложен вокруг имплантата. Прекрасный профиль прорезывания через 3 месяца после операции

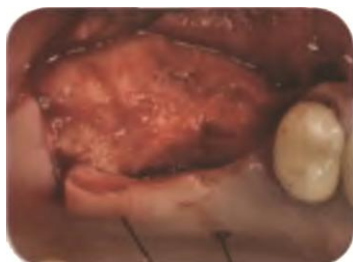
Иллюстрация 3. Открытый синус-лифтинг с правой стороны с латеральным доступом

- наличие септы всегда осложняет процедуру синус-лифтинга
- необходимо создать два окна, чтобы получить доступ к каждой камере синуса
- эта процедура требует хороших мануальных навыков у хирурга и чувствительна к технике выполнения

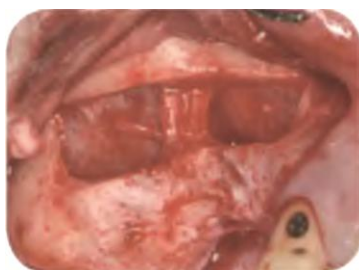
Иллюстрация 6, 7. Отделение шнайдеровой мембраны

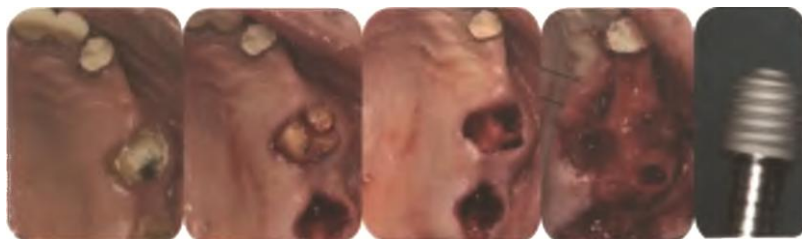
Иллюстрации 12–16. С левой стороны минимально-инвазивное удаление зубов 26, 28

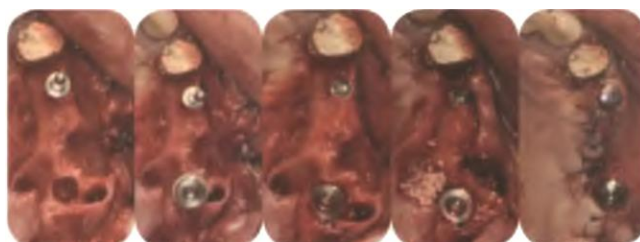
Иллюстрации 17–21. Процесс установки имплантата AnyRidge, 6x7 мм

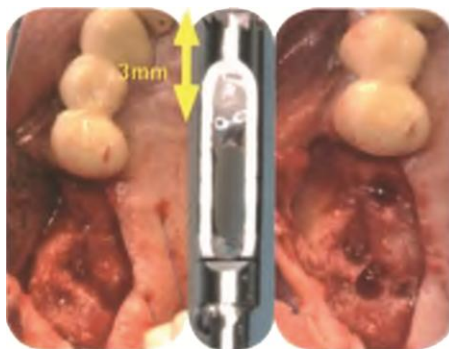
Иллюстрация 2. Остеотомия выполнялась одним бором-трепаном, высота кости в трепане составила 3 мм

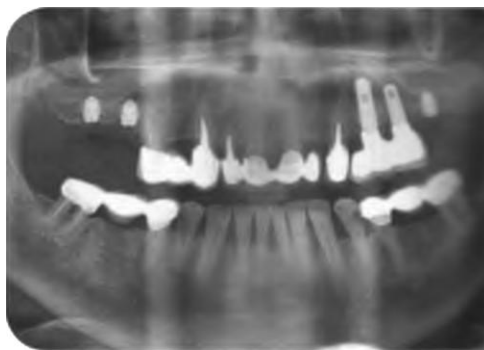
Иллюстрация 4. Послеоперационный рентгеновский снимок

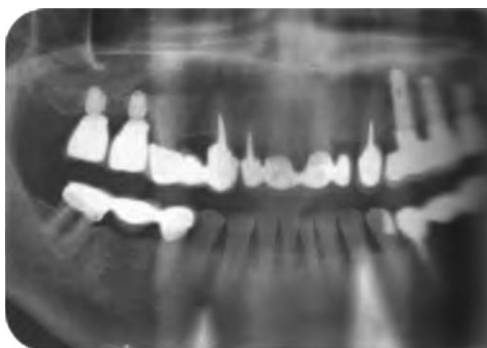
Иллюстрация 5. Через 2,5 года после нагрузки

- отсутствует потеря маргинальной кости
- прекрасное состояние имплантатов и коронок
- хороший функциональный результат
- пациент удовлетворен результатом

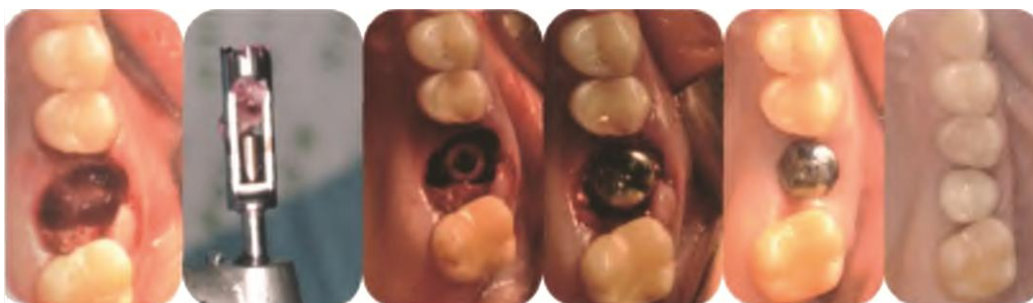
Иллюстрация 2.

- Остеотомическое ложе подготовлено бором-трепаном
- Тщательный кюретаж лунки
- Имплантат AnyRidge установлен с торком 40Н/см. У этого имплантата глубокие витки резьбы, вот почему он получает превосходную первичную стабильность, внедряясь в мезиальные и дистальные стенки лунки

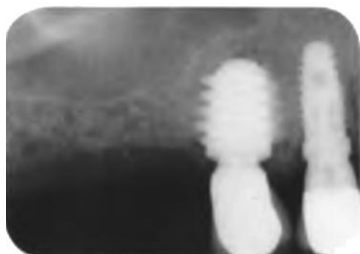
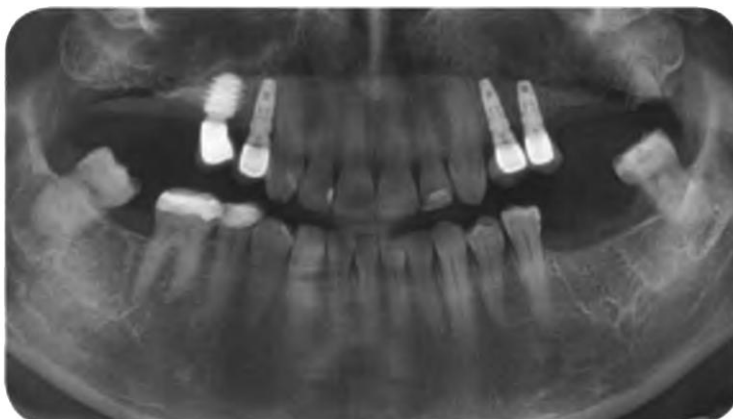
Иллюстрации 8, 9. 1 июля 2013: стабильная картина

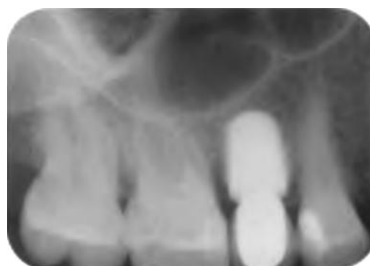
Иллюстрация 8. Через 7 месяцев после фиксации, нет потери маргинальной кости

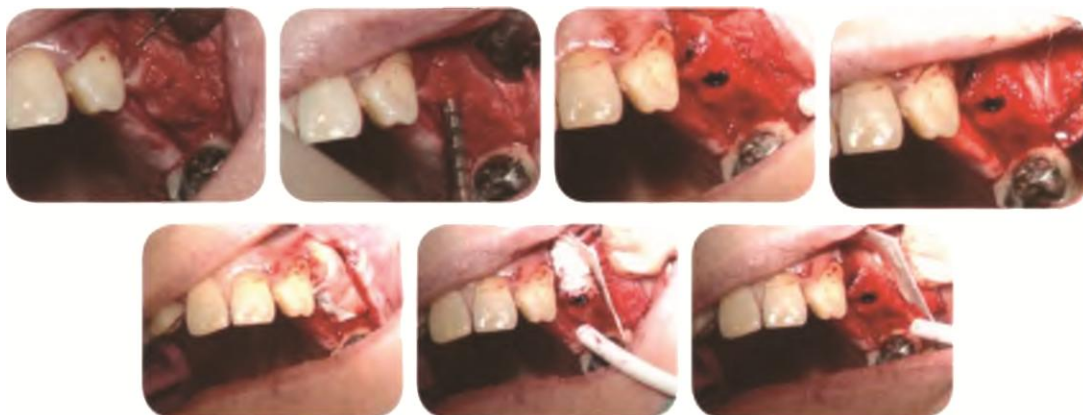
В области 44, 45 мы имеем врастание мягких тканей и крупные костные дефекты. Вследствие дизайна имплантата достигнута прекрасная первичная стабильность, одновременно выполнялась костная аугментация для профилактики резорбции.

В области 24 зуба выполнялся закрытый синус-лифт остеотомной техникой.

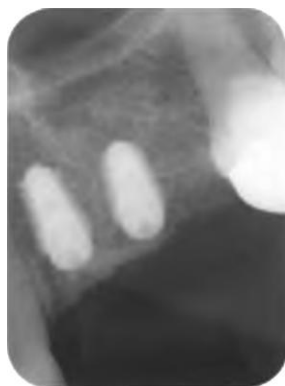
Иллюстрация 3. Послеоперационный рентгеновский снимок

Спустя 4 месяца после выполнения второго хирургического этапа с одновременным снятием оттисков.

Такая тактика экономит время и возможно провести менеджмент мягких тканей совместно с временным протезированием.

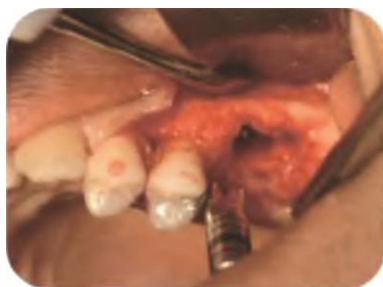
Иллюстрация 5. Используется маркировочной сверло перед установкой имплантата

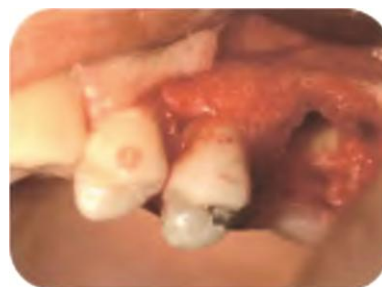
Иллюстрация 6. Произведено сверление

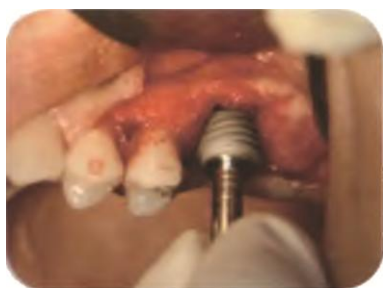
Иллюстрация 7. Установка имплантата AnyRidge

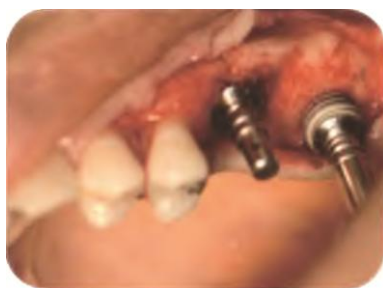
Иллюстрация 8. Установка имплантатов AnyRidge

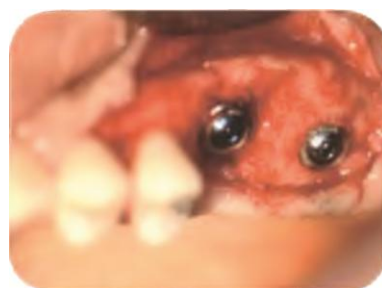
Иллюстрация 9. Установлены винты-заглушки

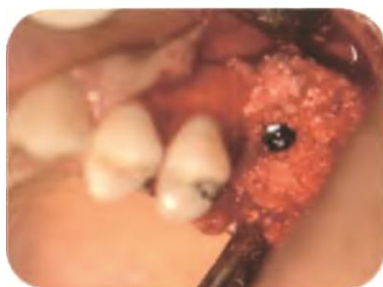
Иллюстрация 12. Костная аугментация

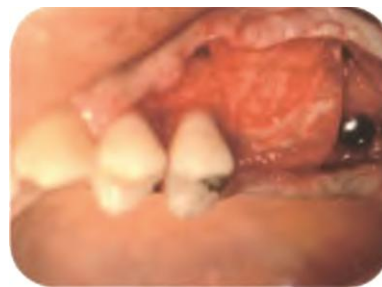
Иллюстрация 13. Перекрытие резорбируемой мембраной

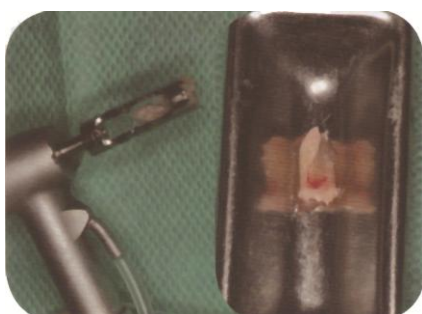
Иллюстрация 3. Использование бора-  
трепана для сбора костной ткани

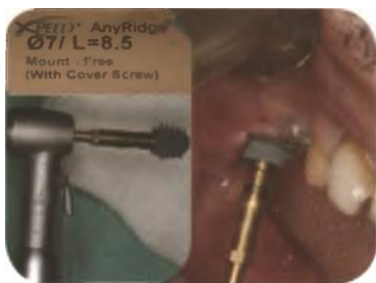
Иллюстрация 5. Установка имплантата (поверхность Xspeed)

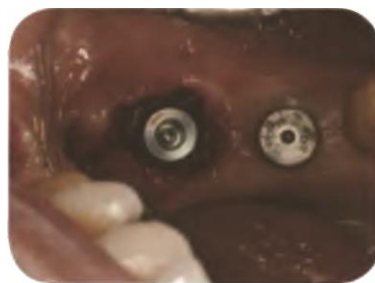
Иллюстрация 6. Установленный имплантат AnyRidge

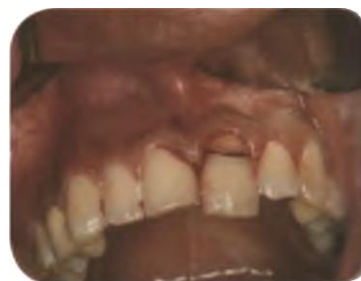
Иллюстрация 2. Предоперационная фотография (перелом зуба)

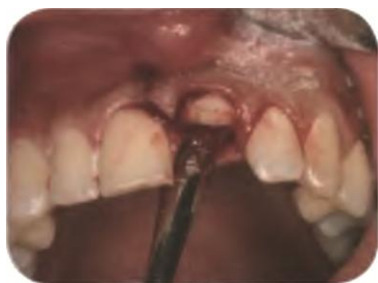
Иллюстрация 3. После удаления коронковой части, кюретаж области перелома

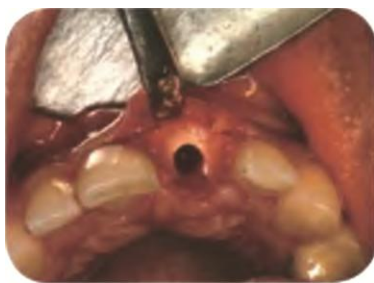
Иллюстрация 4. Создается отверстие в корне зуба

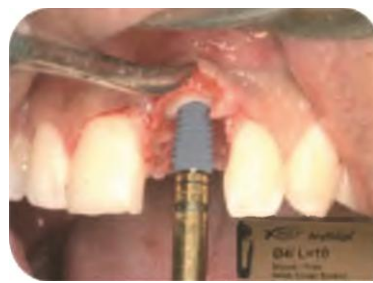
Иллюстрация 5. Установка имплантата AnyRidge (поверхность Xpeed)

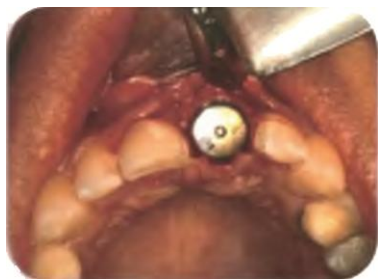
Иллюстрация 6. Установка формирователя десны

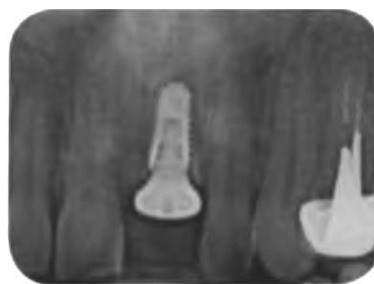
Иллюстрация 10. Послеоперационный прицельный снимок

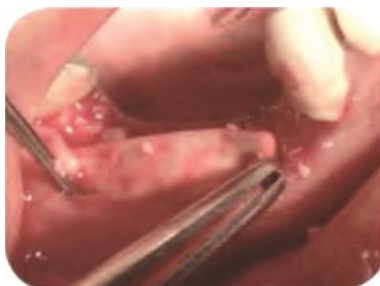
Иллюстрация 10. Закрепление резорбируемой мембраны

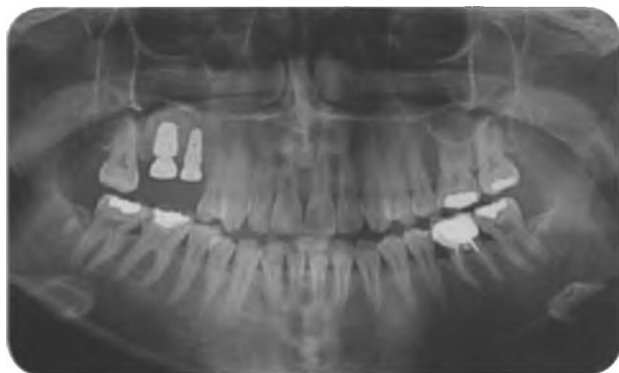
Иллюстрация 10. Послеоперационный  
панорамный снимок

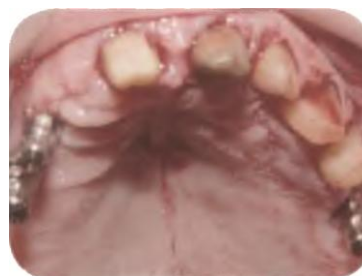
Иллюстрация 9. Клиническая фотография с установленными трансферами

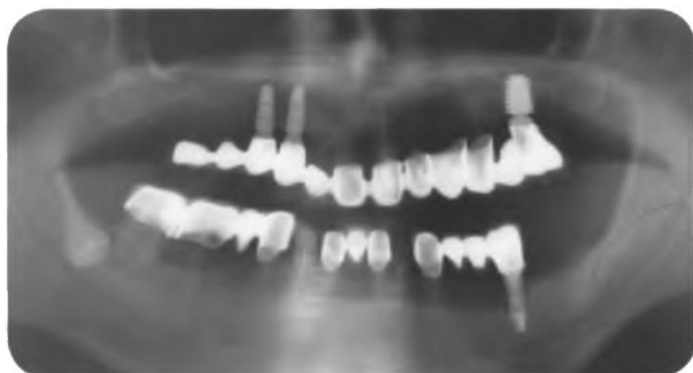
Иллюстрация 10. Панорамный снимок по окончании ортопедического лечения

После 5-месячного периода ожидания мы приступили к окончательному протезированию. Устанавливались металлокерамические коронки с цементной фиксацией от 16 до 25 зубов используя абатменты EZ-post.

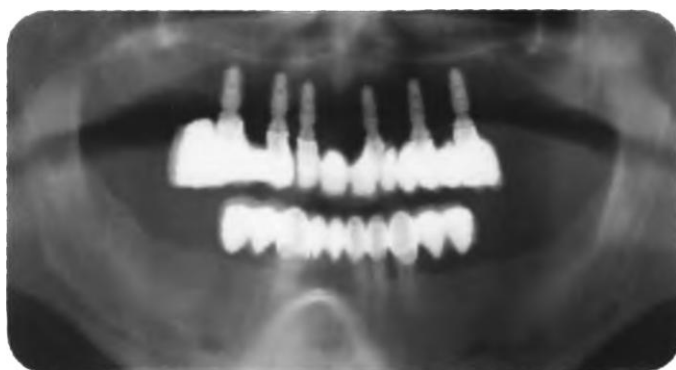
Иллюстрация 12. Послеоперационная ортопантомограмма

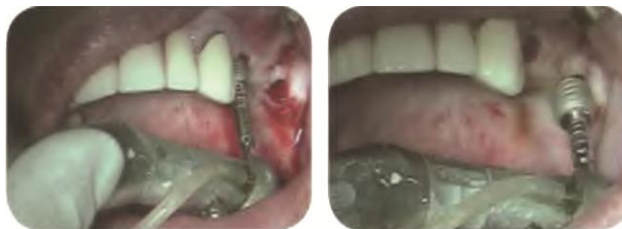
Иллюстрация 2, 3. Клинические фотографии во время установки имплантатов

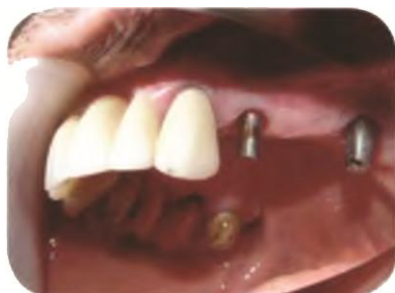
Иллюстрация 8. Клиническая фотография абатментов

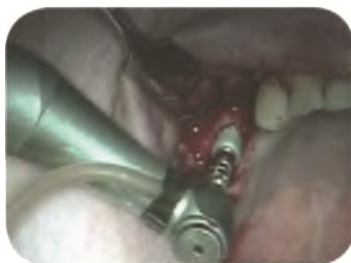
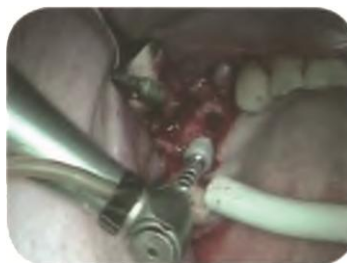
Иллюстрации 3, 4. Установка имплантатов AnyRidge

Позиция: в области зубов 1.5, 1.6

Оба имплантата имели размеры 5.0x10.0 мм и были установлены после сверления в 4.3 мм.

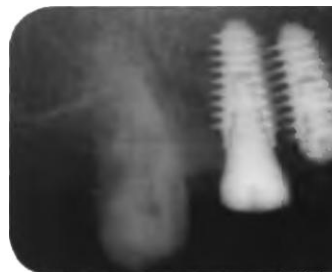
Иллюстрации 5, 6. Послеоперационная ортопантограмма и прицельный снимок

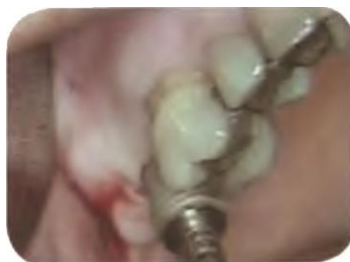
Иллюстрация 3. Установка AnyRidge

Позиция: в области зуба 1.7. Размер имплантата 6.0x8.5 мм.

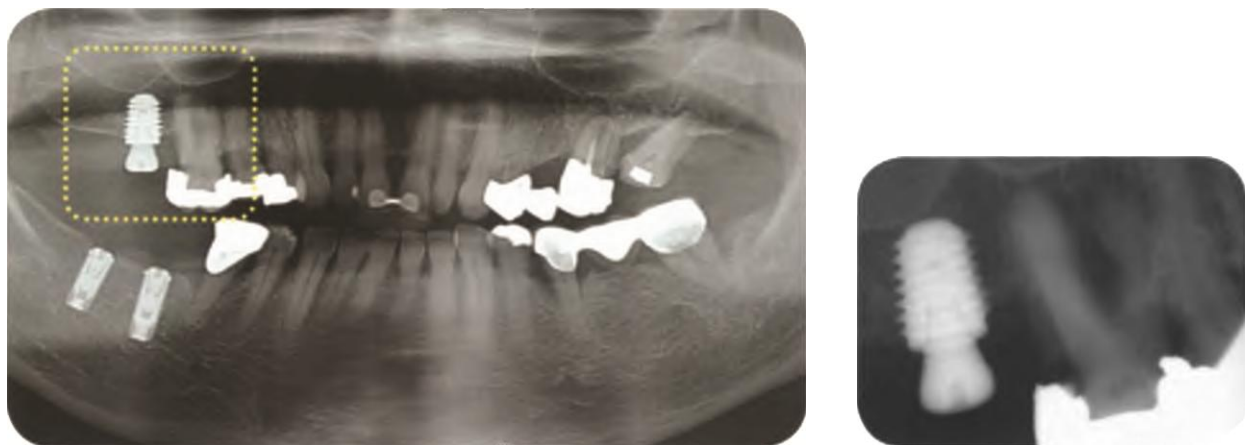
Иллюстрация 4, 5. Послеоперационная ортопантограмма и внутриротовой снимок

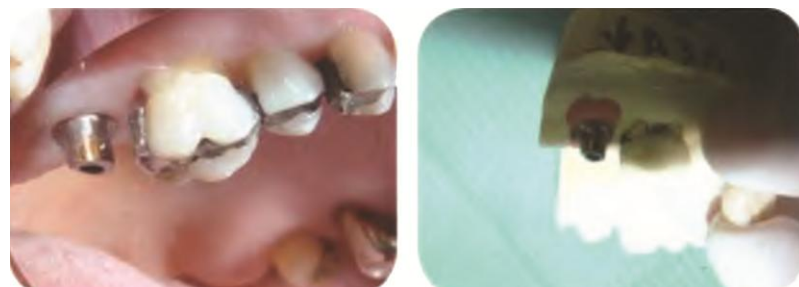
Иллюстрации 8, 9. Фотографии установленного абатмента в полости рта и на модели

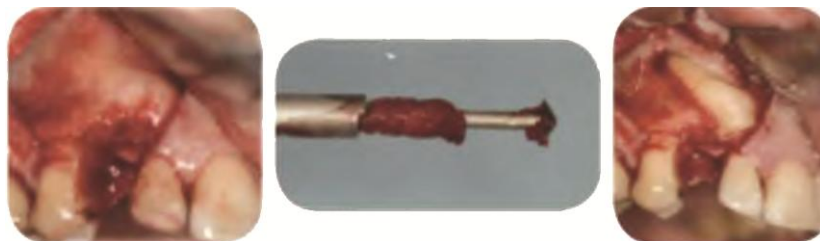
Иллюстрации 4–6. Скелетируется щечная костная стенка, костный скребок, раскрытый клык

Клык был разрезан на несколько фрагментов для облегчения его извлечения и минимальной травмы кости. Проведена тщательная ирригация образовавшегося костного дефекта с помощью физиологического раствора и раствора павидон-йодида. Создание ложа под имплантат закончено было сверлом 2.9 мм и установлен имплантат AnyRidge размером 4.0x13.0 мм с торком 35 Н/см. Установка имплантата выполнена в дефект, имевший 1–2 стенки

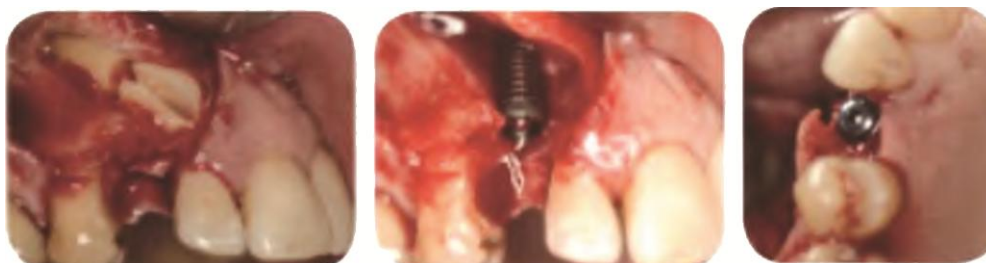
Иллюстрации 7–9. Разделенный на фрагменты клык, оптимальное мезио-дистальное и небно-щечное положение имплантата

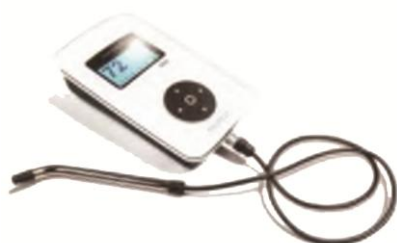
Первичная стабильность имплантата была объективно оценена по прибору Osstell, который показал достаточную стабильность для последующей остеоинтеграции

Иллюстрация 10. Прибор Osstell ISQ

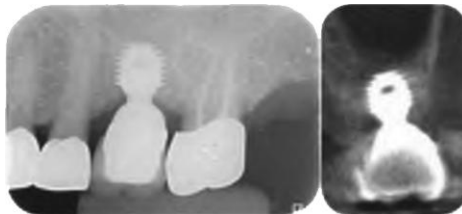
Иллюстрации 5, 6.  
Послеоперационные рентгенограммы через 4,5 месяца после имплантации

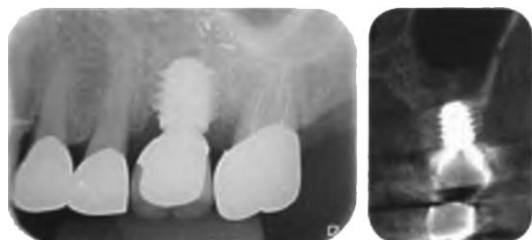
Иллюстрации 10, 11. Послеоперационные рентген-снимки через 2 недели после установки

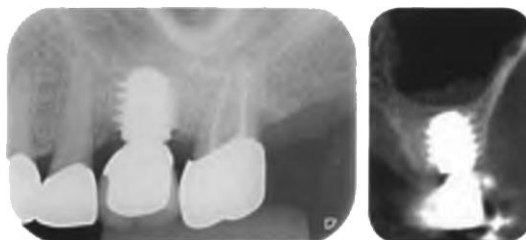
Иллюстрации 12, 13. Послеоперационные снимки через 22 месяца после установки

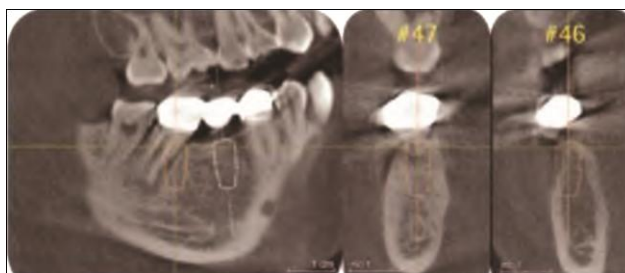
По КТ производилось предоперационное моделирование с имплантатами диаметром 5,0 мм. Выявлен дефицит ширины гребня в области первого моляра.

Иллюстрации 2–4. Предоперационные срезы КТ

Таким образом, требовалось проведение операции расщепления гребня или НТР для создания оптимального объема кости.

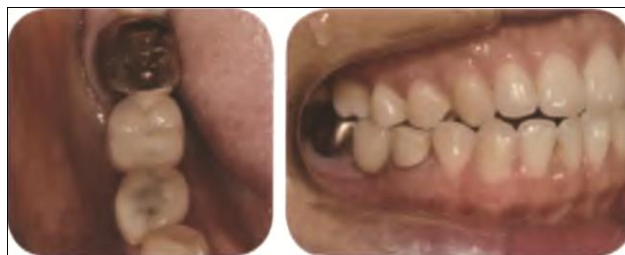
Иллюстрации 5, 6. Предоперационные фотографии

Клиническое обследование выявило дефицит кератинизированной слизистой в области первого моляра и дефицит ширины гребня.
