# 115 клинических случаев эффективного и минимально инвазивного имплантологического лечения

с 4-летними наблюдениями после нагрузки

**Minimally Invasive And More Efficient Implant Treatment**  
by Kwang Bum Park, Hyung Jun Kim and 18 contributors

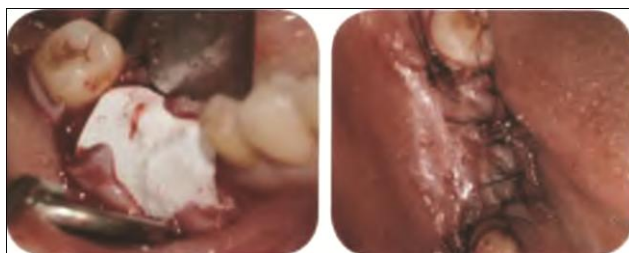
Иллюстрации 9, 10. Фотографии с НТР во время операции

Усиленная титаном мембрана из PTFE использовалась для покрытия костного графта. Ушивание произведено было без натяжения.

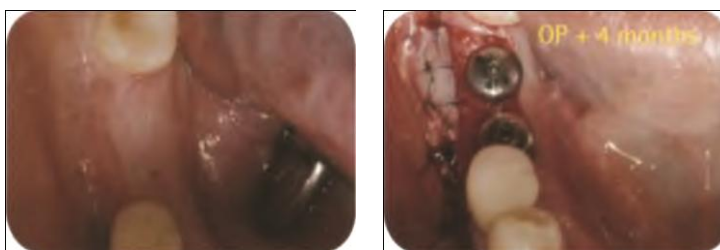
Иллюстрации 11, 12. Фотографии во время установки имплантатов 4 мес после НТР

Заживление раны протекало без особенностей. Спустя 4 месяца после НТР произведена имплантации. В области 1-го моляра был установлен имплантат AnyRidge размером 4,5x10,0 мм, в области 2-го моляра AnyRidge 5x10,0 мм. Апикально смещенный лоскут использовался для создания оптимального количества прикрепленной десны вокруг имплантатов.

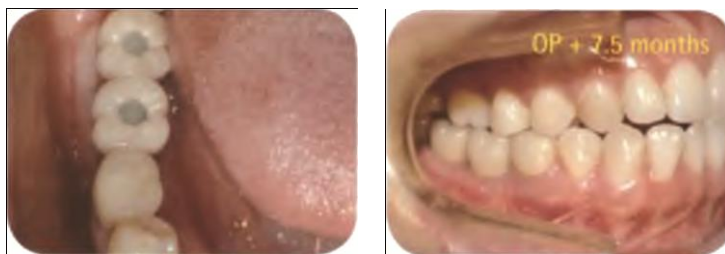
Иллюстрации 13, 14. Послеоперационные фотографии окончательного протезирования спустя 7,5 месяцев после НТР

Оттиски были сняты спустя 7 месяцев после имплантации. Изготовлены отдельные металлокерамические коронки с винтовой фиксацией. Имплантаты были окружены достаточным количеством кератинизированной слизистой в гармонии с окружающими зубами.

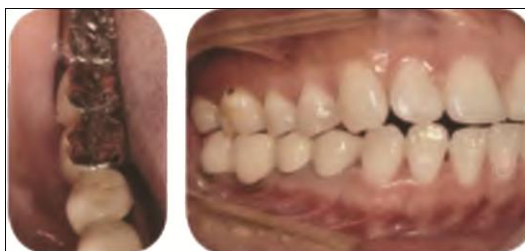
Иллюстрации 4, 5. Предоперационные фотографии

Клиническое обследование выявило дефицит кератинизированной десны в области первого и второго моляров.

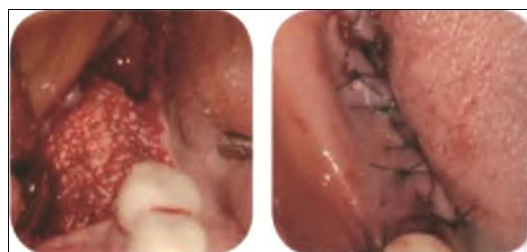
Иллюстрации 10, 11. Фотографии во время и после операции

Замороженный высушенный костный алломатериал использовался с щечной стороны в области 1-го и 2-го моляров. Никакие мембраны не применялись. В лунку удаленного третьего моляра вводилась коллагеновая губка. Ушивание проводилось без натяжения.

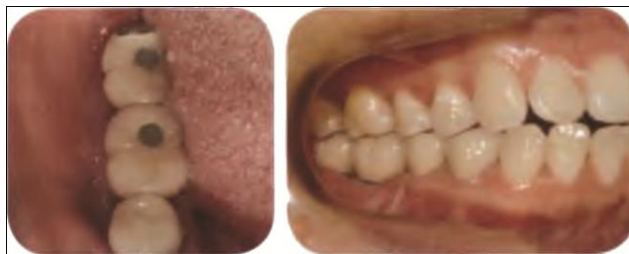
Иллюстрации 12, 13. Послеоперационные фотографии спустя 5,5 месяцев после расщепления

Спустя 5 месяцев после установки имплантатов снимались оттиски. Изготовлены отдельные металлокерамические коронки на имплантаты с винтовой фиксацией. Кератинизированной слизистой было недостаточно, однако несмотря на это не выявлялось каких-либо проблем клинически.

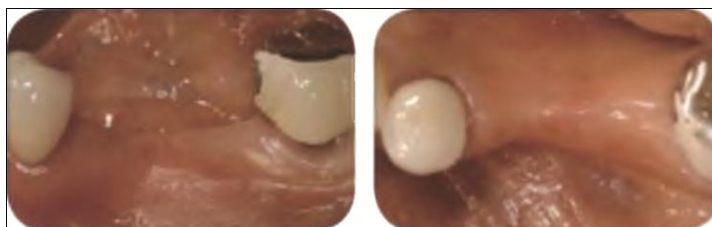
Иллюстрации 1, 2. Клинические фотографии

После клинико-рентгенологического обследования планировалась восстановить отсутствующие зубы 3.5 и 3.6 с помощью дентальных имплантатов. Во время первичного осмотра отмечался дефицит горизонтального объема кости. Для восстановления эстетической гармонии вокруг восстанавливаемых зубов требовалось увеличение ширины гребня.

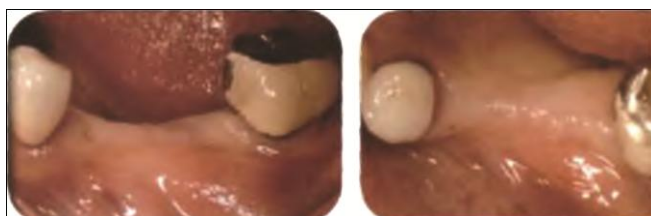
Иллюстрации 10, 11. Клинические фотографии спустя 3 месяца после имплантации

Рана заживала первичным натяжением. Альвеолярная кость значительно утолщилась по сравнению с первичным осмотром. PRF помогла утолщению мягких тканей. Для второго хирургического этапа применялась методика апикально смещенного лоскута.

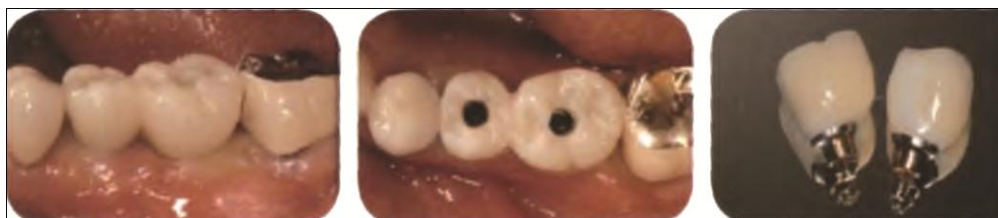
Иллюстрации 12, 13, 14. Клинические фотографии после установки провизорных и окончательных коронок

Устанавливались временные коронки. Благодаря методики апикально смещенного лоскута, увеличилась толщина мягких тканей с щечной стороны.

Винтовые циркониевые коронки были изготовлены на абатментах EZ-Post. Благодаря прочному соединению между телом имплантата и абатментом именно абатменты EZ-Post с шестигранником применялись для одиночных коронок.

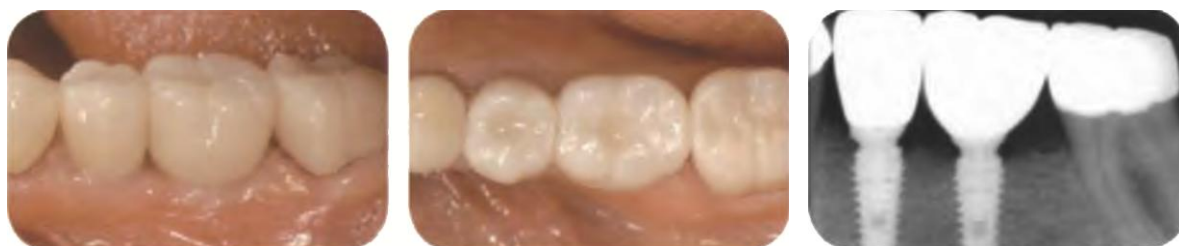
Иллюстрации 15, 16, 17. Клинические внутриротовые фотографии после установки постоянных коронок

4,5 месяца спустя выполнялись контрольные рентгеновские снимки. Очевидно улучшение вестибулярного профиля тканей и гармония с естественными зубами.

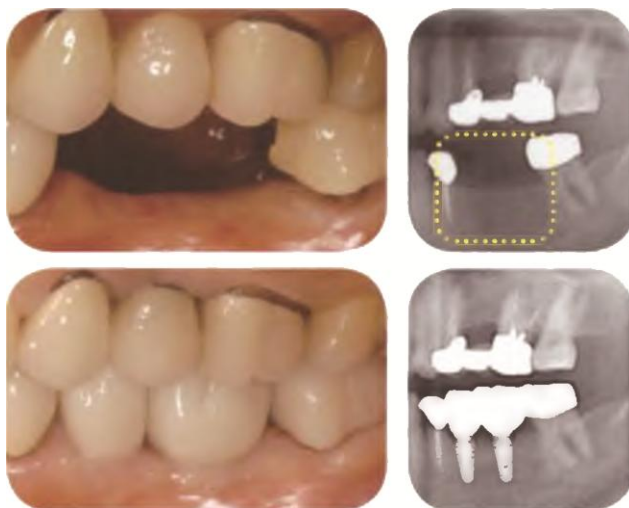
Иллюстрации 18–21. Клинические внутриротовые фотографии и рентгенограммы  
(до и после лечения)

Выполнялись рентгеновские снимки до и по завершению лечения. Для тонкого гребня имплантаты AnyRidge без сомнения предоставляют больше преимуществ, чем другие системы.

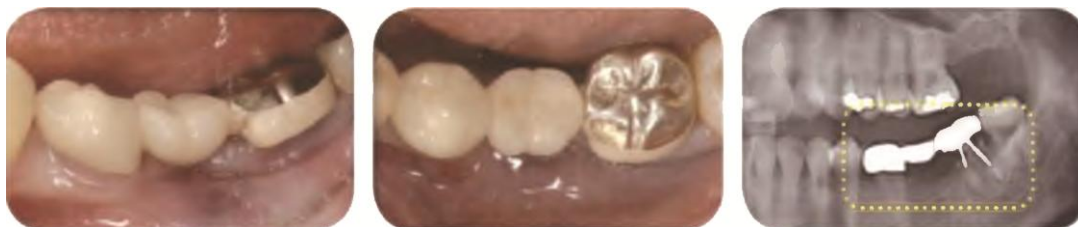
Иллюстрации 1, 2, 3. Клинические фотографии и рентгеновский снимок

После проведения первичного клинико-рентгенологического обследования отмечается вторичный кариес у зуба 3.7. Планируется удаление зубов 3.7, 3.8, и восстановление имплантатами в области 3.6, 3.7. Отмечается выраженное сужение костного гребня в области 3.6.

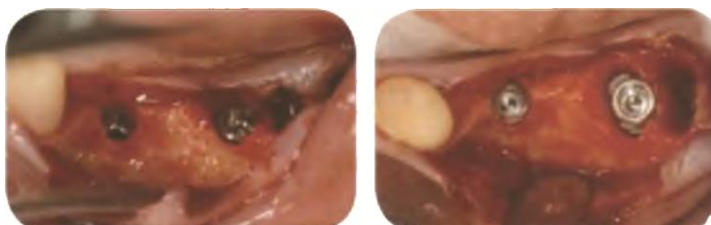
Иллюстрации 6, 7. Клинические фотографии 1-го хирургического этапа

Установка имплантата AnyRidge 4.0x10 мм в позиции 3.6 производилась субкрестально. В области 3.7 имплантат AnyRidge 5.0x10 мм устанавливался 2 мм ниже вершины костного гребня. Не отмечено дегисценции вестибулярной стенки в области зуба 3.6. Опыт авторов говорит о том, что это может быть вследствие различия в ширине платформы имплантата.

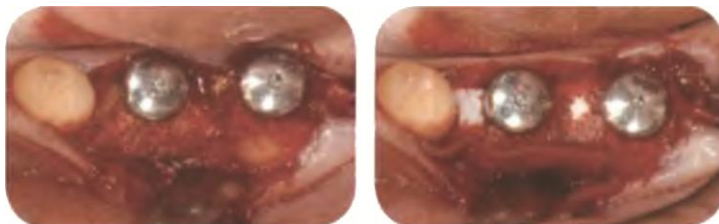
Иллюстрации 8, 9. Клинические фотографии во время первого хирургического этапа

Прекрасная первичная стабильность достигнута у обоих имплантатов, поэтому были сразу установлены формирователи десны для компенсации дефицита слизистой при ушивании. Проводилась аугментация в области щечной стенки с помощью аутокости, полученной при подготовке ложа под имплантат и смешивании с аллогraftом (Bio-oss) в

соотношении 1:1, и покрытием резорбируемой мембраной (Bio-argm). Таким образом, была выполнена одномоментная имплантация с аугментацией кости без трещины вестибулярной стенки

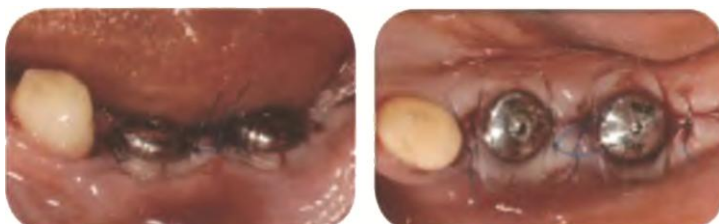
Иллюстрации 10, 11. Клинические фотографии первого хирургического этапа

После завершения костной аугментации присоединялись формирователи десны с последующим ушиванием. При одномоментной имплантации установка формирователей десны облегчает ушивание и помогает лучшему созреванию мягких тканей.

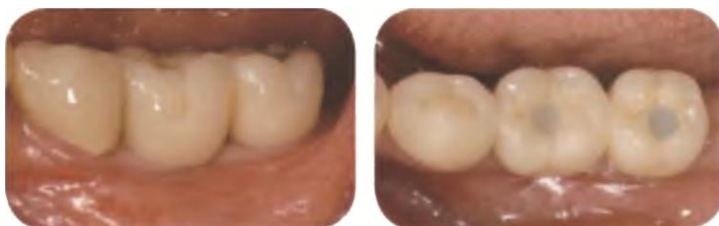
Иллюстрации 12, 13. Фотографии после фиксации постоянных коронок

Заживление раны протекало без сложностей. Спустя 3 месяца консолидации костной ткани проводилось протезирование постоянными коронками. Не проводилось изготовление временных конструкций, так как пациент не хотел ждать. Протезирование завершено соединенными вместе циркониевыми коронками на абатментах Ez-Post без шестигранников.

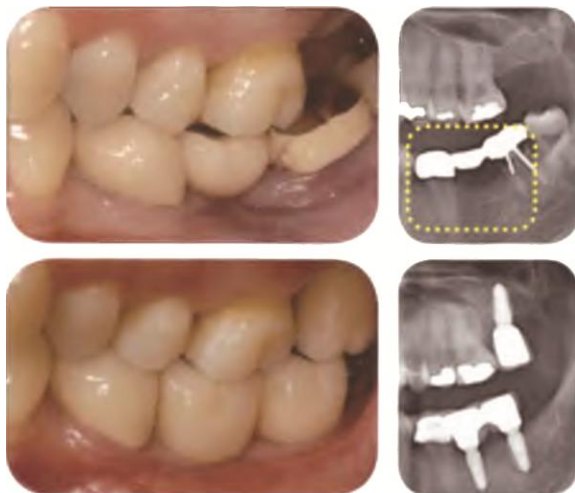
Иллюстрации 14–17. Клинические фотографии и рентгенограммы до и после операции

Проводилось рентгенологическое обследование до и после лечения. Вследствие быстрого завершения лечения отмечается некоторый дефицит кератинизированной слизистой в области 3.6.

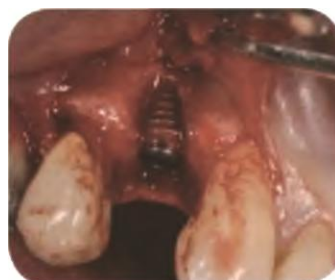
Иллюстрация 4. Установка имплантата AnyRidge размером 4.0x10.0 мм

Во время установки достигнута прекрасная первичная стабильность, несмотря на значительный костный дефект.

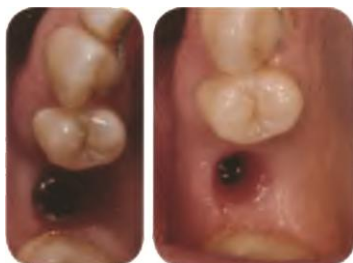
Иллюстрация 3. Установлен формирователь десны и прекрасное заживление (24.08.2012)

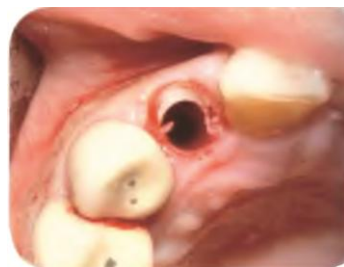
Иллюстрация 2. Клиническая фотография после дентинотомии и остеотомии с сохранением вестибулярного фрагмента корня

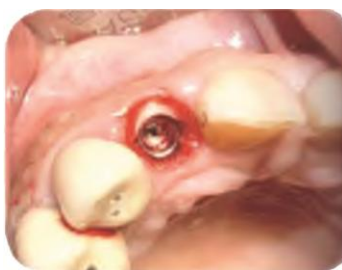
Иллюстрация 3. Установка имплантата в контакте с сохраненным фрагментом корня

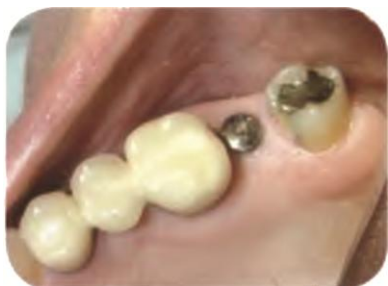
Иллюстрация 3. Имплантат AnyRidge с установленным формирователем десны

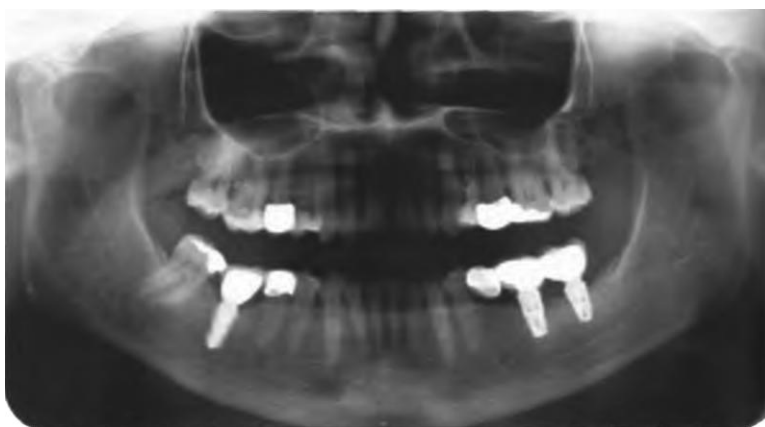
Иллюстрация 9. Послеоперационный панорамный снимок

Производилась фиксация постоянной коронки. Используя абатмент EZ-Post с шестигранником произведена установка постоянной металлокерамической коронки с винтовой фиксацией.

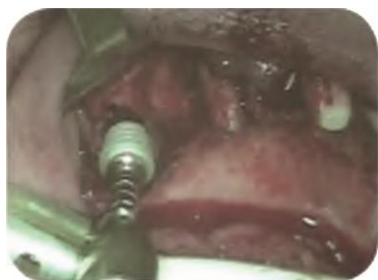
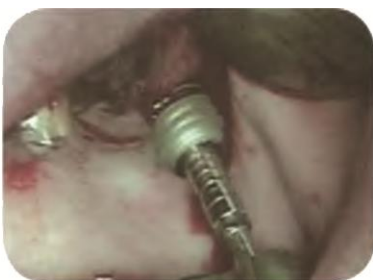
Имплантат в позиции 1.6 был установлен сразу после удаления зуба. Остальные имплантаты установлены по стандартной лоскутной методике – в позиции 1.2 установлен имплантат EZ-Plus малого диаметра 3.3 мм. Все имплантаты получили прекрасную первичную стабильность (от 67-73 ISQ по прибору Osstell).

Иллюстрации 6, 7. Установка имплантатов AnyRidge

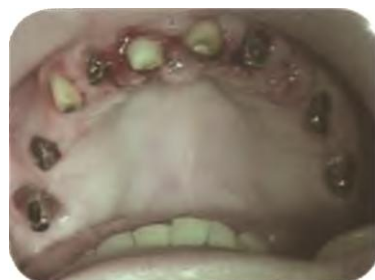
Иллюстрация 8. Установлены постоянные абатменты

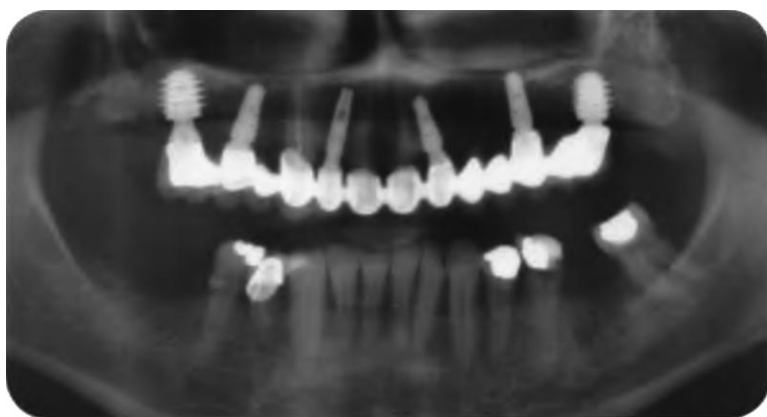
Иллюстрация 9. Послеоперационный панорамный снимок

Окончательная мостовидная металлокерамическая конструкция зафиксирована с помощью абатментов Ez-post с шестигранниками с цементной фиксацией

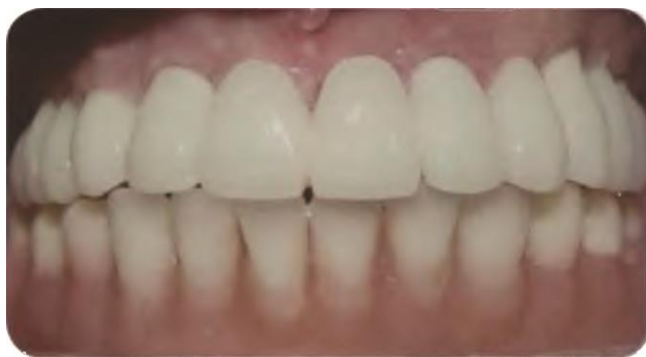
Иллюстрация 12. Окончательное протезирование

Окончательные реставрации изготовлены на оста-абатментах. Протезирование закончено мостовидной металлокерамической конструкцией с винтовой фиксацией.

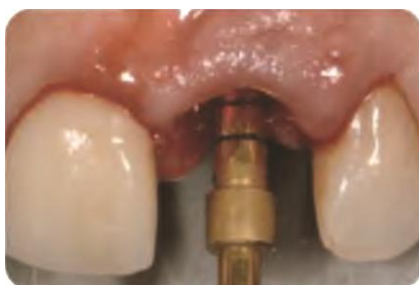
Иллюстрации 3, 4. Клинические фотографии 1-го хирургического этапа

Для того, чтобы не ухудшить эстетический результат, препарирование ложа под имплантат производится несколько небней.

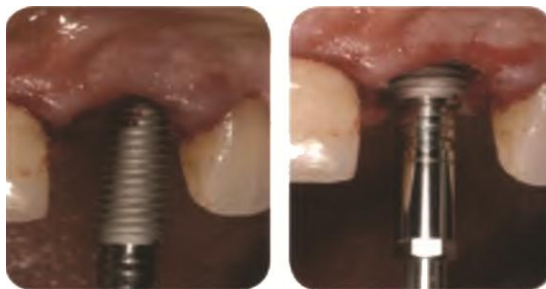
Установлен имплантат AnyRidge 4.5x13 мм в подготовленное ложе.

Иллюстрации 5, 6. Клинические фотографии во время установки имплантата

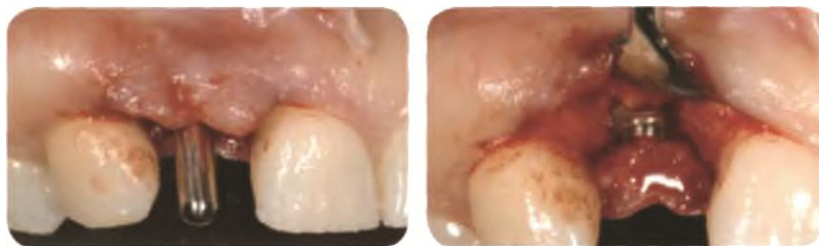
Иллюстрации 8, 9. Клинические фотографии во время операции

Используя минимальное откидывание лоскута произведена установка имплантата AnyRidge 3.5x13

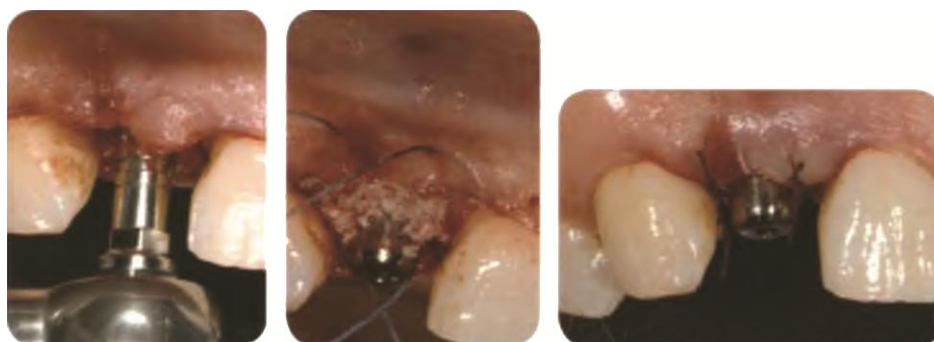
Иллюстрации 10–12. Клинические фотографии во время операции

Получена стабильность имплантата. Произведена аугментация биоматериала с вестибулярной стороны для лучшего контура кости и лучшей поддержки мягких тканей. Прекрасная первичная стабильность позволяет безопасно приступить к немедленной нагрузке

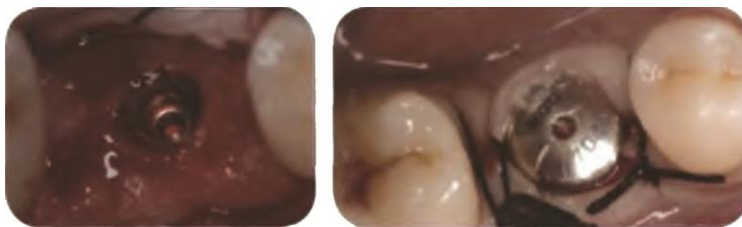
Иллюстрации 5, 6. Клинические фотографии

После откидывания лоскута произведена установка имплантата AnyRidge 4,5x10.0 мм с установкой формирователя десны.

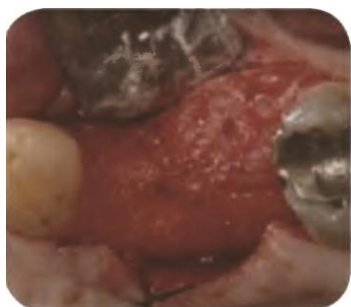
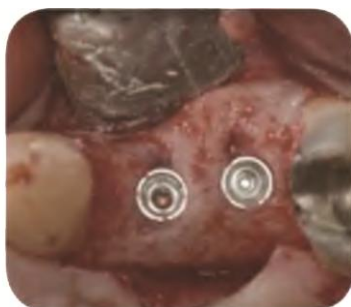
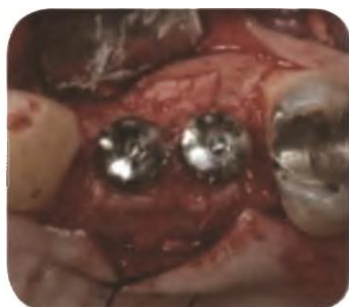
Иллюстрации 4–6. Клинические фотографии

Два имплантата AnyRidge 4.0x10 были установлены трансгингивально.

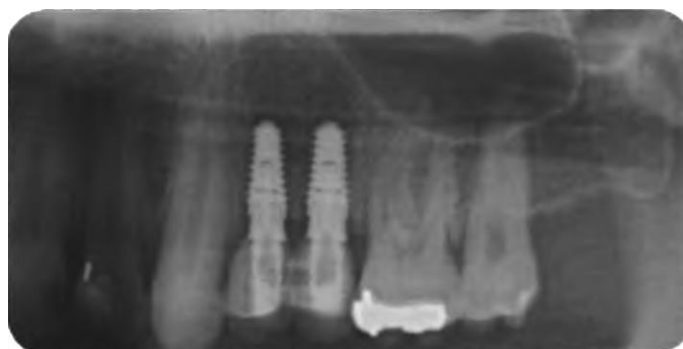
Иллюстрация 9. Внутриворотной снимок

Не наблюдалось потери кости вокруг имплантатов.

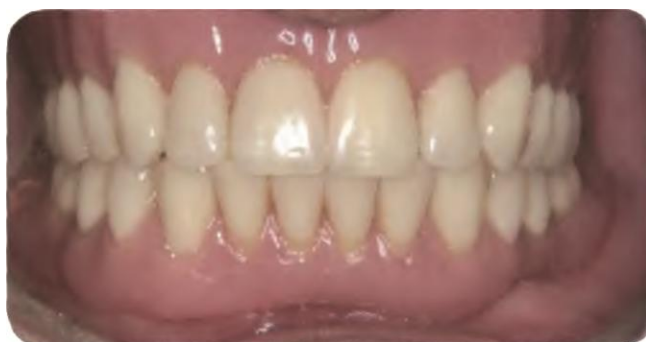
Иллюстрация 10. Клиническая фотография

Условно-съемные протезы были фиксированы на аттачменах имплантатов матрицами.

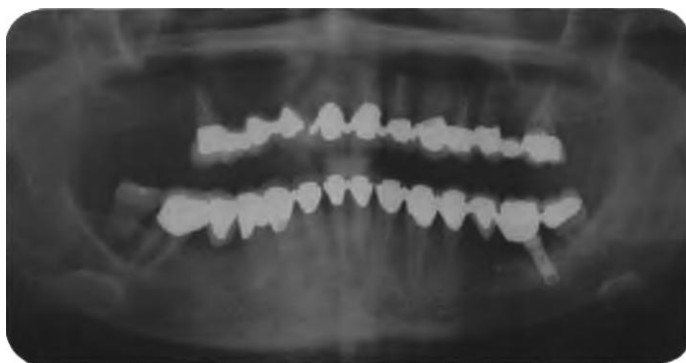
Иллюстрация 1. Предоперационный панорамный снимок

Пациент 43 лет обратился в клинику с переломом верхней правой мостовидной конструкции. Предоперационный рентген-снимок выявил наличие тяжелого пародонтита в области второго правого верхнего премоляра. У фронтальной группы зубов имелись периапикальные хронические процессы и вторичный кариес. У пациента имелся глубокий прикус с дефицитом межальвеолярной высоты в области правых моляров

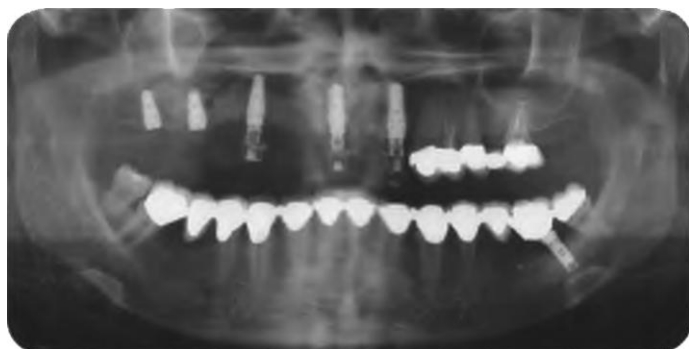
Иллюстрации 2, 3. Послеоперационный панорамный снимок и фотография

Еще два имплантата AnyRidge были установлены совместно с проведением открытого синус-лифтинга в области моляров верхней челюсти справа

Временные коронки были изготовлены сразу после операции с хорошим эстетическим результатом

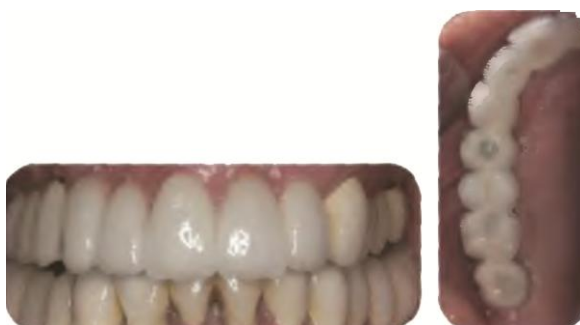
Иллюстрации 8, 9. Клинические фотографии

В области жевательных зубов конструкция имела винтовую фиксацию, тогда как во фронтальной области была цементная фиксация на двух индивидуальных абатментах.

Причиной выбора стал тот факт, что в дистальном отделе была минимальная межальвеолярная высота, а также инклинация фронтальных зубов, не позволившая по-другому расположить имплантаты.

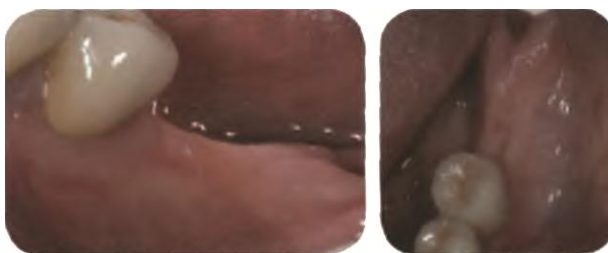
Иллюстрации 1, 2. Немедленная нагрузка на имплантат в области  
левого первого моляра нижней челюсти

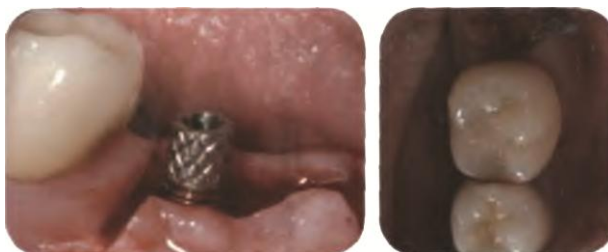
Иллюстрации 5, 6. Изготовление провизорной коронки на временном абатменте

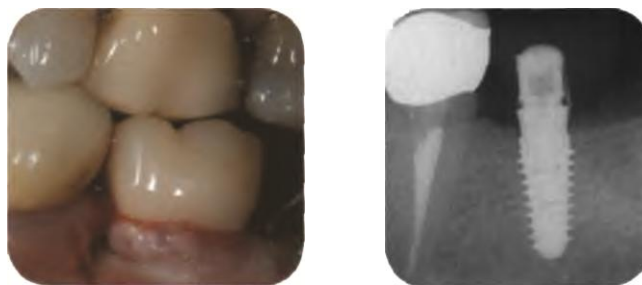
Иллюстрации 7, 8. Слизисто-надкостничный лоскут подшит в нужном положении. Временная коронка в центральной окклюзии с минимальным межбугорковыми контактами

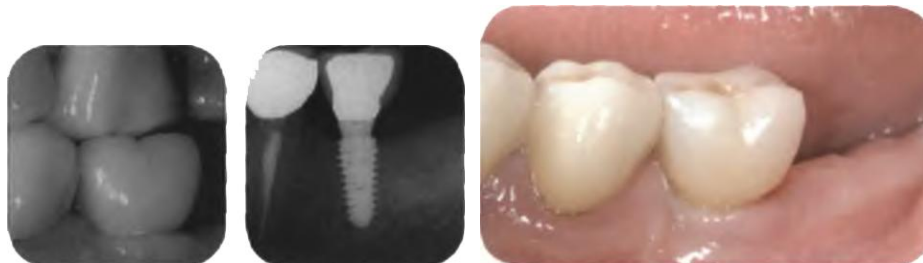
Иллюстрации 9–11. Постоянная металлокерамическая коронка через год после функциональной нагрузки

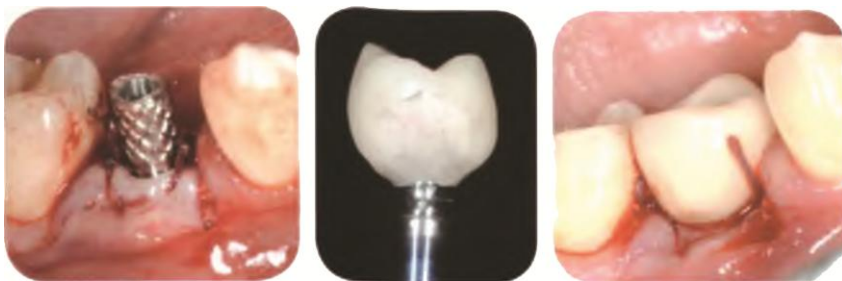
После этого удален формирователь десны и установлен временный абатмент. Лоскут ушит в нужном положении и установлена временная коронка в центральной окклюзии.

Иллюстрации 5–7. После костной регенерации

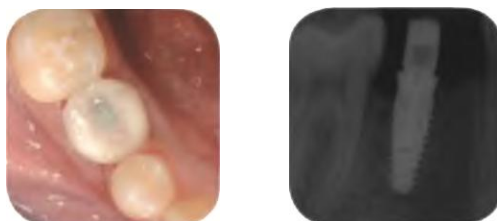
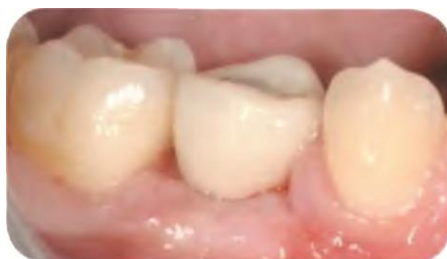
Иллюстрации 8–10. Временная коронка через неделю после установки имплантата

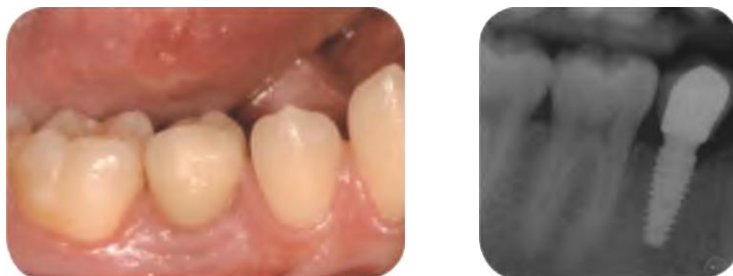
Иллюстрации 11, 12. Постоянная металлокерамическая коронка через год после нагрузки

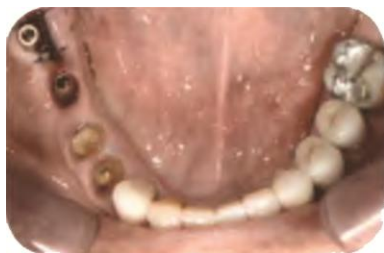
Постоянные абатменты были установлены с торком 30 Н. Временные коронки изготовлено по предшествующему wax-ур.

Иллюстрация 4. Фотография сразу после имплантации. Видны постоянные абатменты

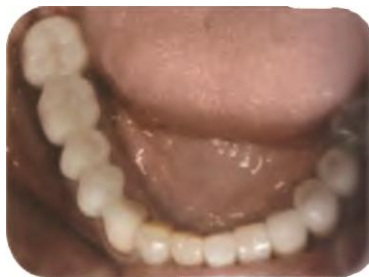
Иллюстрация 5. Временные реставрации

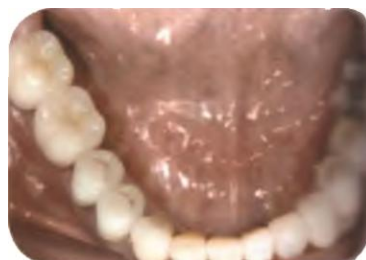
Через 3 месяца после немедленной нагрузки пациент обратился для изготовления постоянных коронок. Были изготовлены 2 одиночные металлокерамические коронки.

Иллюстрация 7. Установлены постоянные металлокерамические коронки

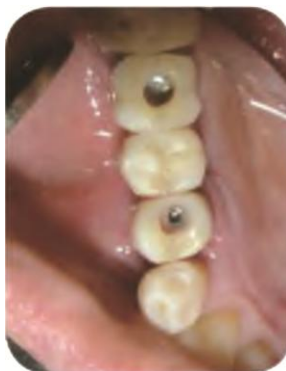
Установлена мостовидная конструкция с винтовой фиксацией по протоколу немедленной нагрузки.

Иллюстрация 7. Провизорная конструкция с винтовой фиксацией

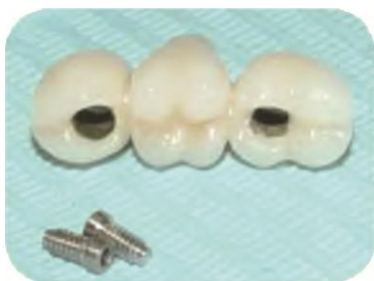
Были изготовлены металлокерамические мостовидные коронки с винтовой фиксацией. Пациент остался доволен.

Иллюстрация 7. Окончательные коронки

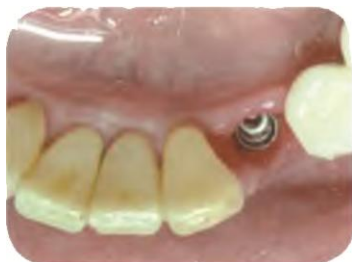
После удаления одномоментно установлен имплантат AnyRidge 4.5x10 с формирователем десны.

Иллюстрация 2. После установки имплантата

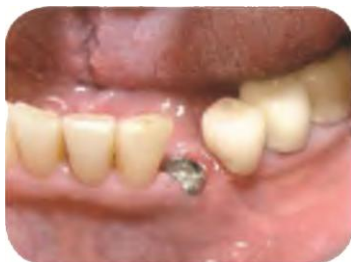
Иллюстрация 3. Установлен формирователь десны

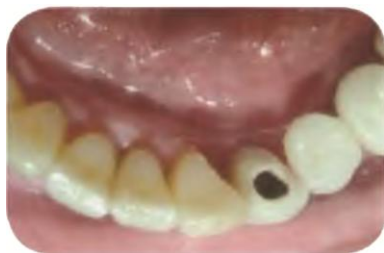
Произведена установка металлокерамической коронки с винтовой фиксацией. Пациент был удовлетворен.

Иллюстрация 5. Металлокерамическая коронка с винтовой фиксацией

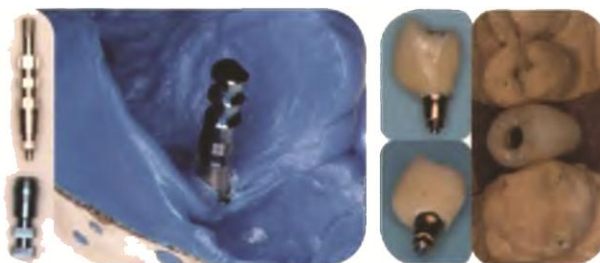
Иллюстрации 11,12. Коронка, интегрированная на абатменте

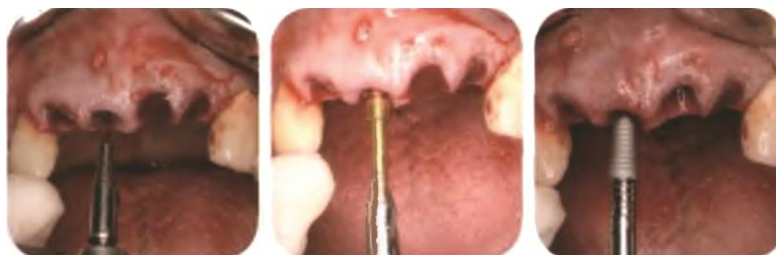
Два имплантата AnyRidge 4.0x11.5 мм были установлены 3 мм ниже уровня гребневой кости в позиции 1.1, 2.1.

Достигнута хорошая первичная стабильность у обоих имплантатов.

Иллюстрации 3–5. Клинические фотографии первого хирургического этапа

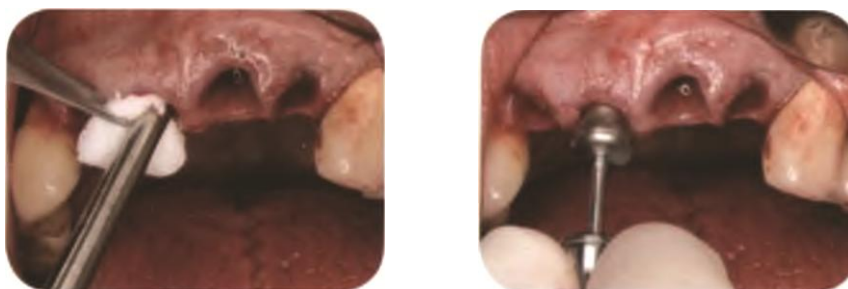
После установки имплантата с целью поддержания гармонии эстетики с соседними зубами проводилось увеличение вестибуло-оральной ширины. Для достижения этой цели проводилась костная аугментация с помощью аутокости, полученной при сверлении в смеси с бета-трикальцийфосфатом (Cerasorb, RIEMSER Pharma GmbHse) и коллагеном (Lyopstip, B. Braun). Формирователи десны помогают стабилизировать графт.

Иллюстрации 6, 7. Клинические фотографии 1-го хирургического этапа

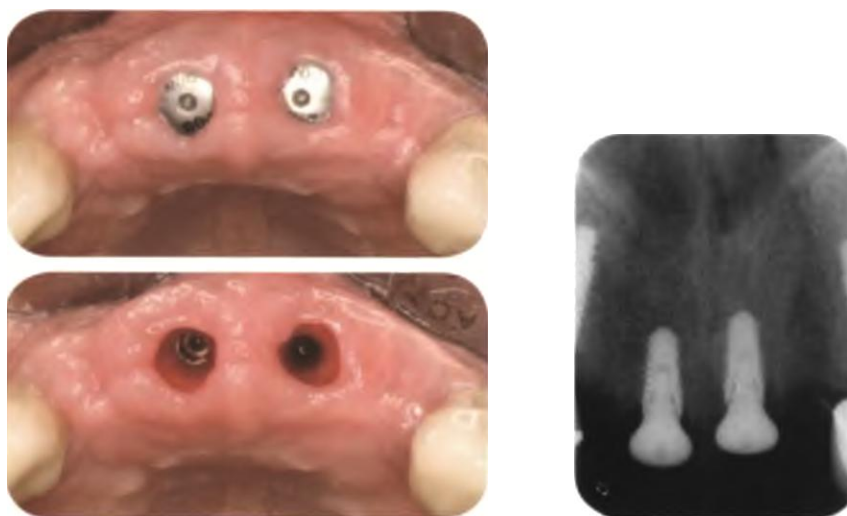
Область операции заживала без особенностей. Толщина альвеолярной кости приобрела заметную толщину по сравнению с исходной ситуацией.

Хорошая толщина мягких тканей вокруг имплантатов позволит придать протезированию эстетический вид.

Иллюстрации 9–11. Рентгенограмма и фотография через 3 месяца после операции

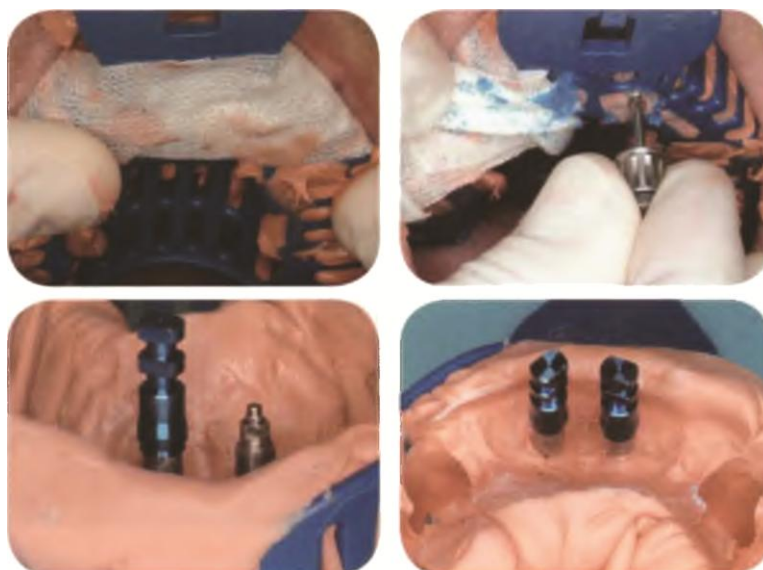
Проводилась методика снятия оттисков открытой ложкой с диаметрами трансферов 4.0 мм и высотой 12 мм.

Иллюстрации 12–15. Клинические фотографии во время снятия оттисков

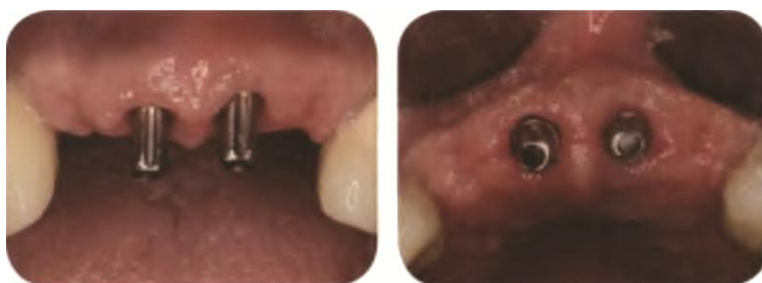
Иллюстрации 16, 17. Мы использовали абатменты EZ-post, подготовленные в лаборатории, для использования их преимущества плотного соединения с телами имплантатов AnyRidge

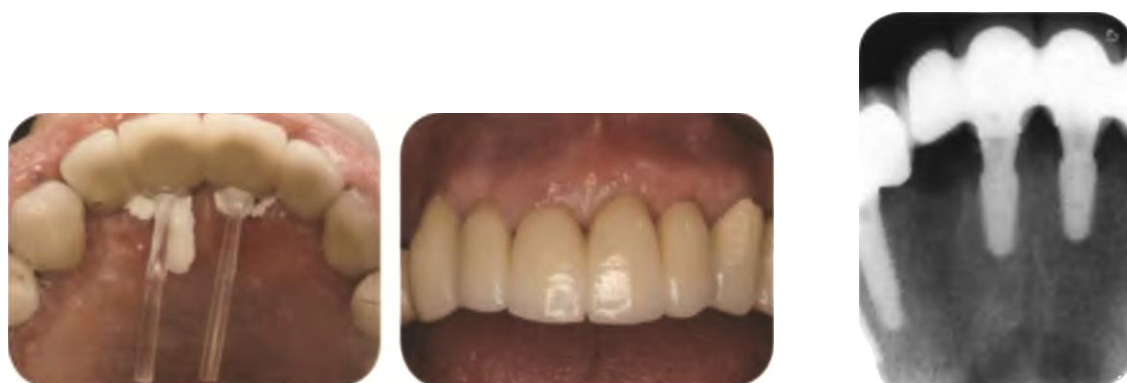
Иллюстрации 18–20. Клинические фотографии и внутриротовая фотография после установки постоянных коронок. Мы использовали временный цемент и небные ловушки для удаления излишков

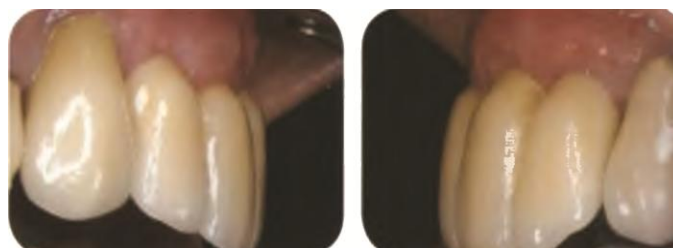
На контрольной рентгенограмме не было потери гребневой кости через год после начала нагрузки.

Иллюстрации 21, 22. Клинические фотографии 17.07.2013

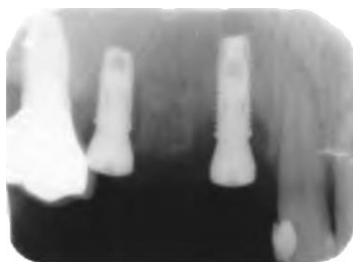
Иллюстрация 3. Неинтеграция имплантата EZ Plus в области 1.5 20.09.2011

После извлечения имплантата производился кюретаж. Установлен имплантат широкого диаметра с хорошей первичной стабильностью. Благодаря своему дизайну имплантаты AnyRidge имеют преимущество в достижении ретенции.

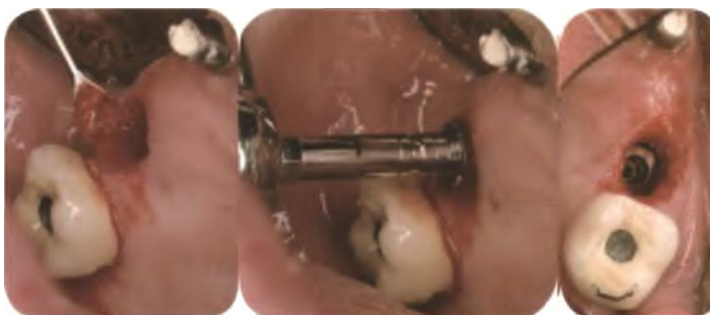
Иллюстрации 4–6. Удаление имеющегося имплантата и одномоментная установка имплантата AnyRidge

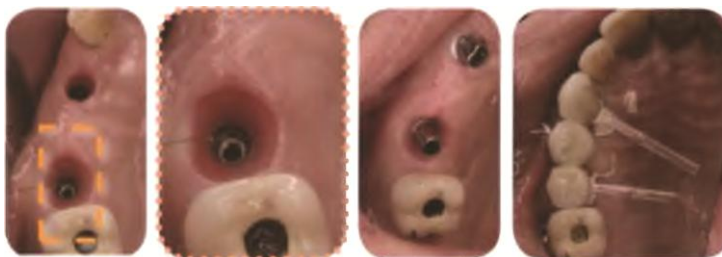
В лаборатории произведена подготовка абатментов EZ-post. Мостовидный протез фиксирован на временный цемент с небными пазами, позволяющими легко снять протез при необходимости.

Иллюстрации 10–13. Вид в полости рта во время установки коронок.

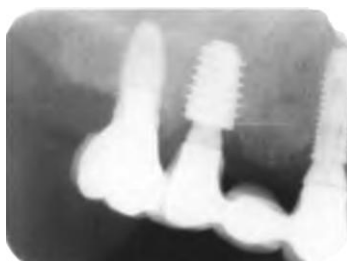
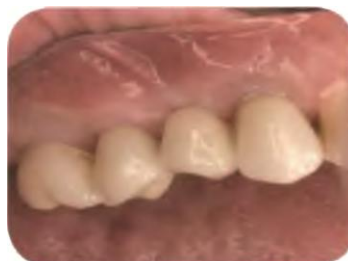
Спустя 17 месяцев после начала функции результат был стабилен. Окружающие мягкие ткани выглядели здоровыми и контрольная рентгенограмма показала уровень кости выше имплантата.

Иллюстрации 17, 18. Послеоперационный прицельный снимок и вид с щечной стороны. 16.07.2013

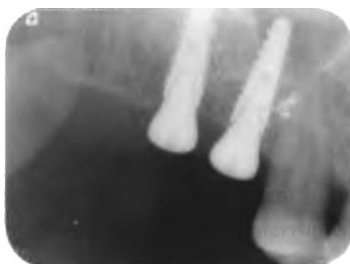
Через 8 месяцев после синус-лифтинга и контроля по КТ произведена установка двух имплантатов AnyRidge 4.0x11.5 мм с 3 мм погружением ниже уровня костного гребня по безлоскутной методике с достижением прекрасной первичной стабильности в III типе кости.

Установлены формирователи десны. Не потребовалось ушивания раны  
На этом этапе очень важна геометрия резьбы имплантатов AnyRidge

Иллюстрация 12. 8 месяцев после синус-лифтинга 12.01.2012. Безлоскутная методика с формирователями десны

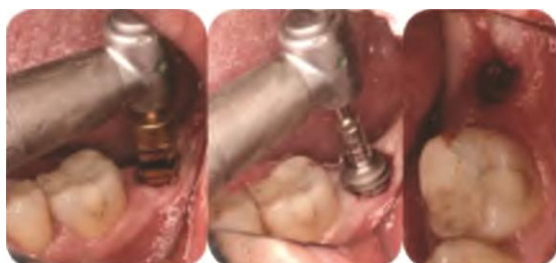
Сверление было достаточно легким, вследствие III типа кости. Имплантат AnyRidge 7.0x8.5 мм был установлен на 2 мм ниже уровня гребня.

Была достигнута прекрасная первичная стабильность за счет преимуществ резьбы имплантатов AnyRidge.

Иллюстрации 4–6. Установка имплантатов AnyRidge 19.07.2011

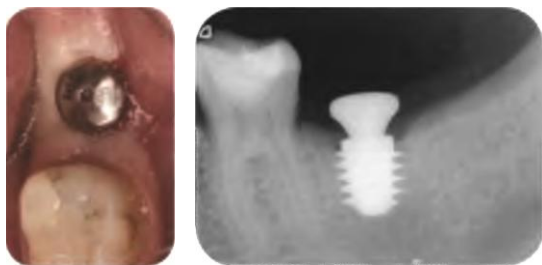
Спустя 12 недель установка формирователя произведена через прокол слизистой. На рентгенограмме не было признаков разряжения костной ткани вокруг имплантата.

Иллюстрации 8, 9. Клинический вид и рентгеновский снимок 13.10.2011

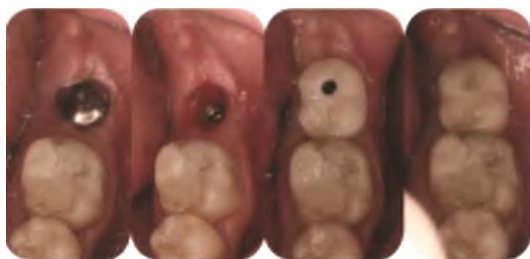
Изготовлена коронка с винтовой фиксацией на абатменте EZ-Post. 8 дней после 2-го хирургического этапа произведена фиксации коронки/

Иллюстрации 12–15. Протезирование 8.11.2011

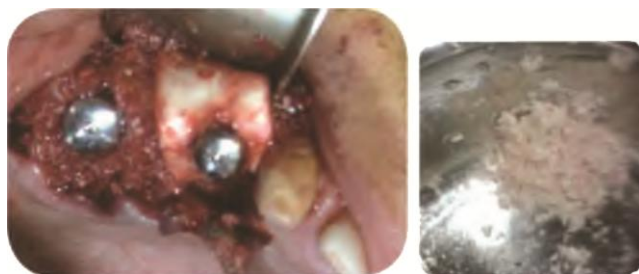
Аутокость смешивалась с FDBA и укладывалась вокруг имплантата в области 1.4, после перфорации вестибулярной стенки. Произведено перекрытие коллагеновой мембраной.

Иллюстрации 8, 9. После установки имплантатов, костная аугментация и установка формирователей десны

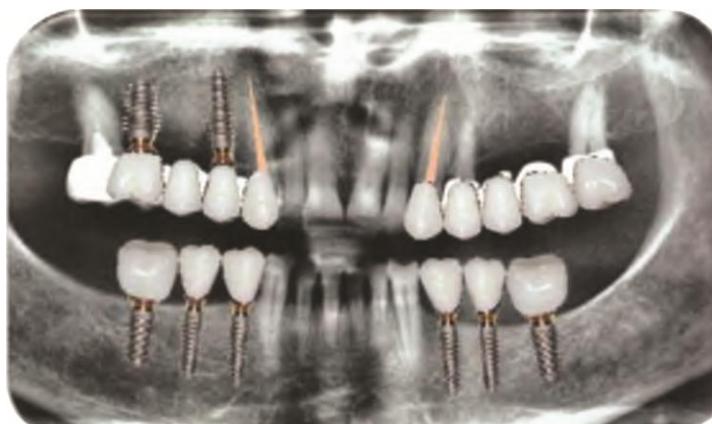
Иллюстрация 6, Виртуальное планирование лечения

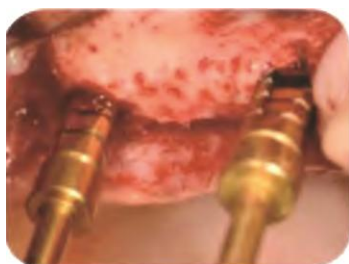
Иллюстрация 10. Установлены финишные фрезы: произведено недосверливание ложа, проверка параллельности

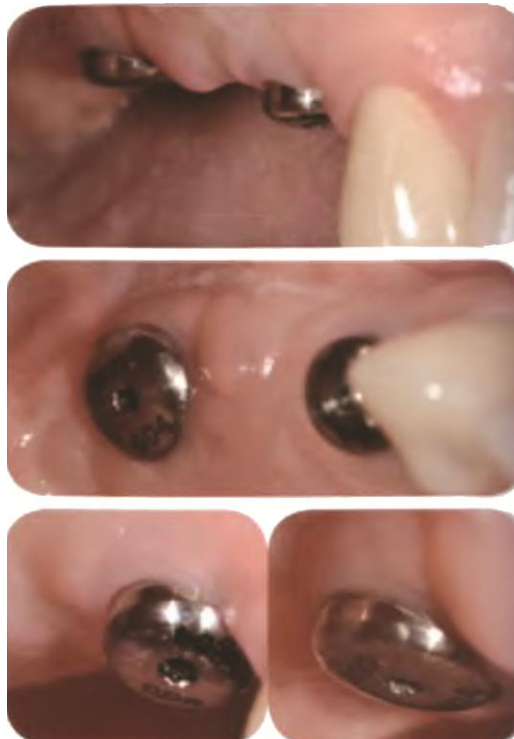
По причине микротекстурной поверхности и прекрасной первичной стабильности имплантатов AnyRidge период остеоинтеграции сокращен до 3 месяцев. Двойное переключение платформ в области шейки имплантатов AnyRidge позволяет добиться лучшего сохранения кости. Достигнута прекрасная архитектура мягких тканей за счет формирователей десны.

Иллюстрации 20–23. Регенерация спустя 3 месяца

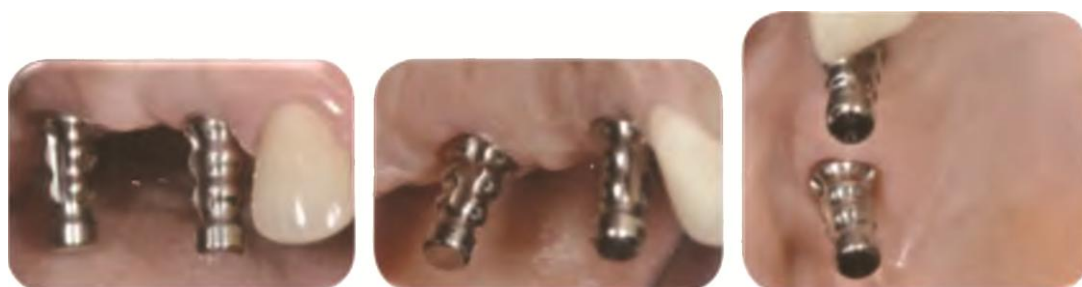
Оттиски снимались методом закрытой ложки после установки трансферов в имплантаты. Для оттисков использовалась силиконовая масса Heavy Body S1 и Light Body S4 Suhy, BISICO Germany.

Иллюстрации 27–29. Слепочные трансферы

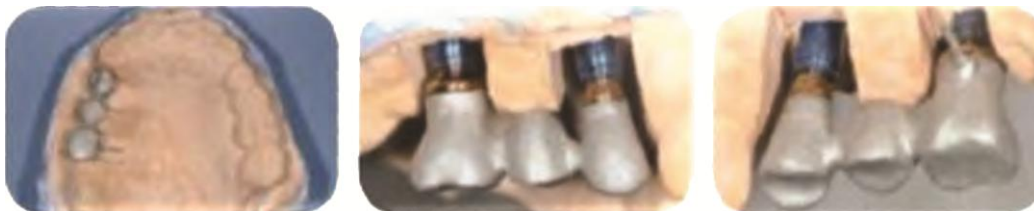
Проверялась пассивность посадки и анатомическое соответствие каркасов.

Иллюстрации 37–39. Кобальтохромовый каркас на модели

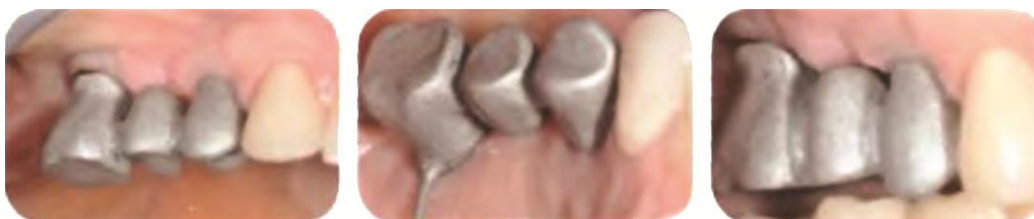
Иллюстрации 40–42. Примерка каркасов в полости рта

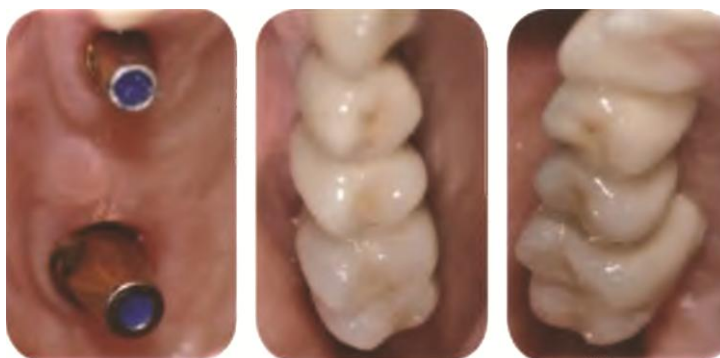
После примерки окончательной мостовидной конструкции абатменты EZ-Post прикручивались ручной отверткой с торком 35 Н/см. Шахты абатментов запечатывались материалом EZ Seal и временным композитом светового отверждения синего цвета.

Иллюстрации 47–49. Установка постоянной мостовидной конструкции на абатментах EZ Post – окклюзионный вид

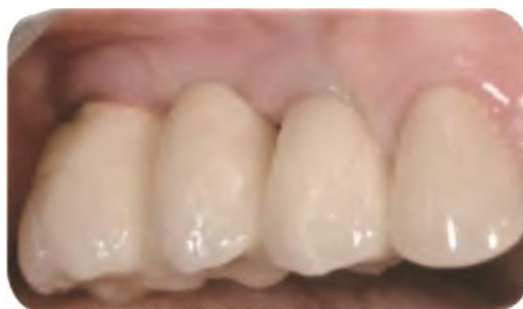
Иллюстрация 50. Щечный вид металлокерамической мостовидной конструкции

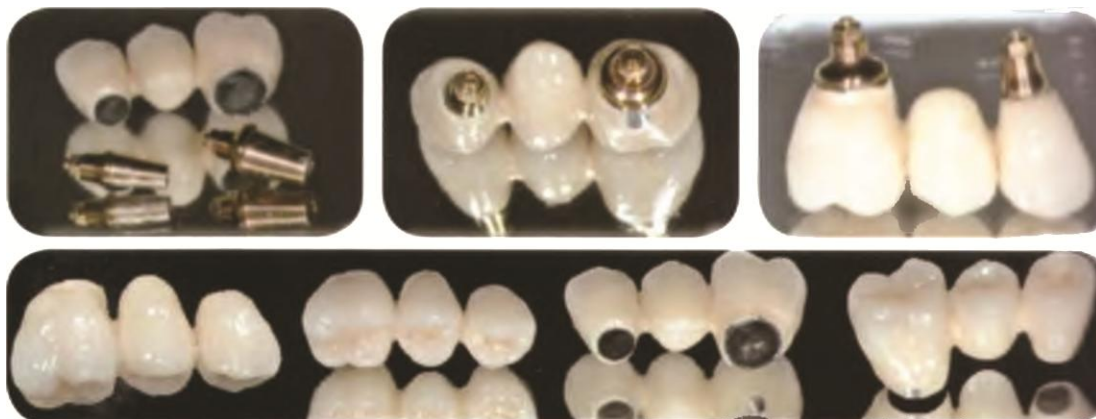
3,5 месяцев после установки имплантатов изготавливалась постоянная конструкция: мостовидный металлокерамический протез с цементной фиксацией. Особое внимание уделялось окклюзионным контактам – ключу к долговременному успеху и стабильности достигнутого результата.

Иллюстрации 51–54. Окончательная металлокерамическая мостовидная конструкция и абатменты EZ-Post

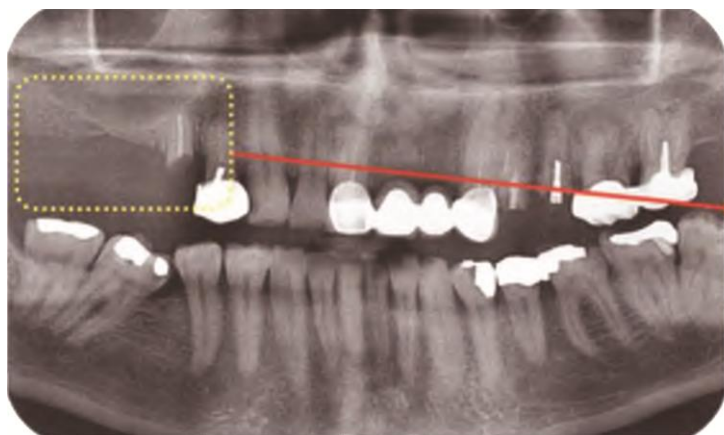
На предоперационной рентгенограмме неудовлетворительное эндодонтическое лечение зубов 1.1-1.4-23-26-27 и негерметичность амальгамовых пломб у зубов 46-47, 34-35-36-37. Пациент отмечает постоянный дискомфорт при приеме холодных напитков в области левого нижнего квадранта.

Иллюстрация 1. Предоперационный панорамный снимок

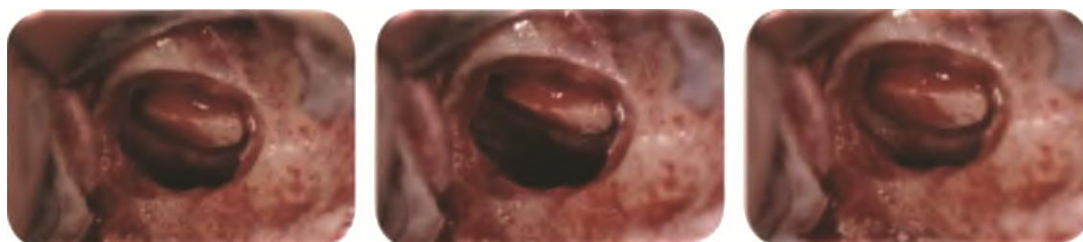
Спустя 4 месяца заживления после средней меатотомии, проводилось повторное КТ-исследование для оценки гайморовой пазухи и оставшейся субантральной кости. Полнослойный лоскут был откинут для подготовки к созданию бокового окна пьезохирургическим аппаратом. Особое внимание уделялось тому, чтобы не перфорировать шнайдерову мембрану. Элевация шнайдеровой мембраны проводилась до медиальной стенки гайморовой пазухи. Целостность мембраны проверяется дыхательными пробами.

Иллюстрации 28–30. Мобилизация шнайдеровой мембраны на вдохе

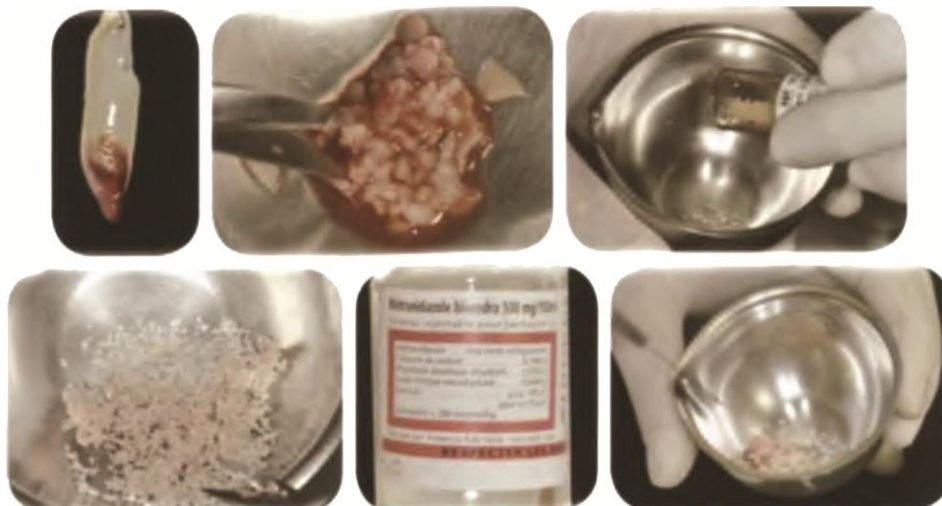
Остаточная высота кости в области 14, 15 позволяла установить два имплантата. Однако был выбран двухэтапный протокол так как в области 1.6, 1.7 было недостаточно костной ткани для стабилизации имплантатов. Образовавшаяся полость заполнялась костным графтом. Использовалось 4 мембраны PRF для закрытия окна перед ушиванием лоскута.

Иллюстрации 31–36. Смесь костного графта включает: 75% бычья кость (Cerabone, Botiss Biomaterials, Ge)+25% аутокость (в виде стружки, полученной из бугра верхней челюсти)+кусочков мембраны PRF+раствора метронидазола (несколько капель) для избежания внутриоперационного контаминирования графта

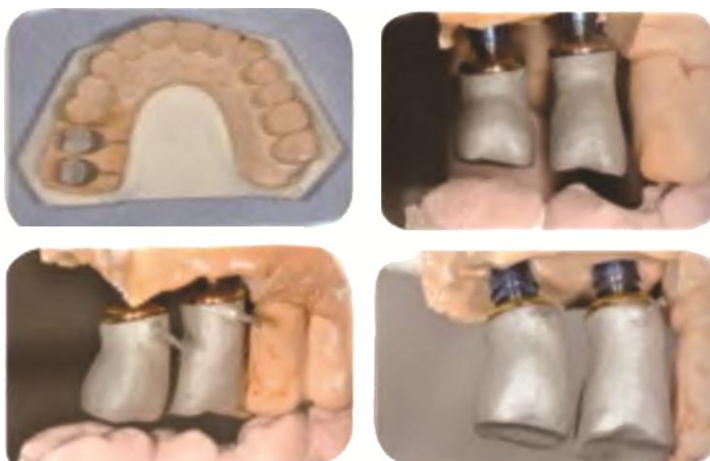
Пациент посещал этапы примерки и регистрацию прикуса.  
Проверялась пассивность посадки и анатомическое соответствие каркасов

Иллюстрации 62–65. Оклюзионный, щечный, небный вид кобальто-хромовых каркасов

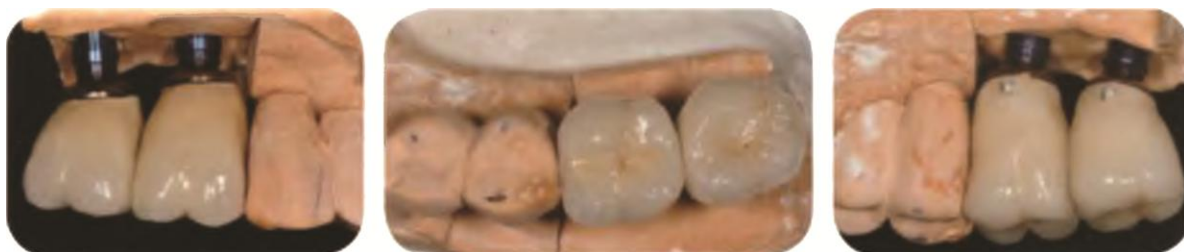
После примерки окончательной мостовидной конструкции абатменты EZ-Post прикручивались ручной отверткой с торком 35 Н/см. Шахты абатментов запечатывались материалом EZ Seal и временным композитом светового отверждения.

Иллюстрации 70–72. Окончательные металлокерамические коронки / абатменты EZ Post: вид с щечной, окклюзионной, небной сторон
