# 115 клинических случаев эффективного и минимально инвазивного имплантологического лечения

с 4-летними наблюдениями после нагрузки

**Minimally Invasive And More Efficient Implant Treatment**  
by Kwang Bum Park, Hyung Jun Kim and 18 contributors

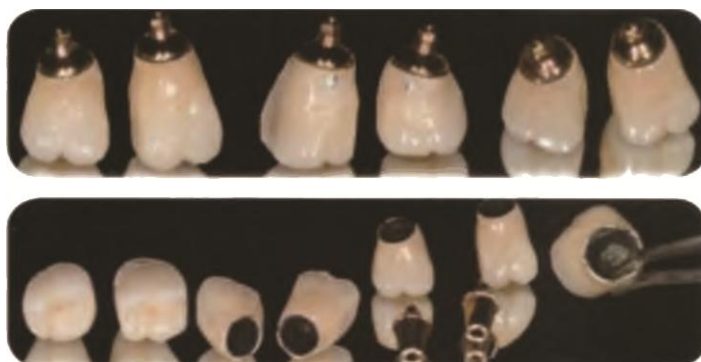
Особое внимание уделялось окклюзионным контактам – ключу к долговременному успеху и стабильности достигнутого результата

Иллюстрации 77, 78. Окончательные металлокерамические коронки/абатменты EZ Post

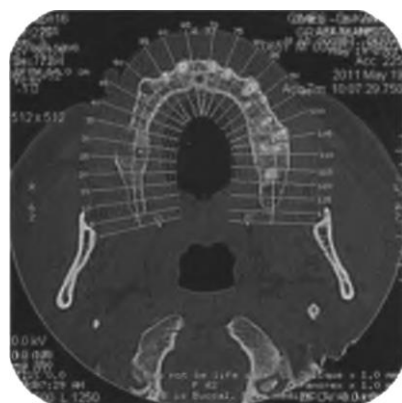
Для оценки областей будущей имплантации выполнено КТ-исследование. К счастью, оставшаяся альвеолярная кость в области гайморовой пазухи позволяла установить имплантаты AnyRidge 4 и 5x10.0мм без аугментации. После удаления корня 1.3 и зуба 1.6 планировалось подождать 12 недель для последующей установки имплантатов.

Иллюстрация 8. Предоперационная КТ

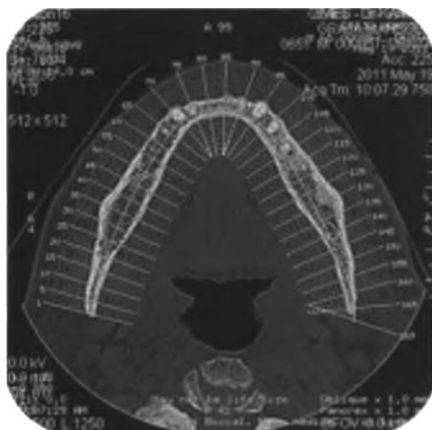
Предоперационное КТ исследование выполнено для оценки области будущей имплантации. К счастью, оставшаяся высоты костного гребня над нижнелуночковым нервом позволяла установить имплантат AnyRidge 4x10.0 мм без риска повреждения этой анатомической структуры.

Иллюстрация 12. Предоперационная КТ

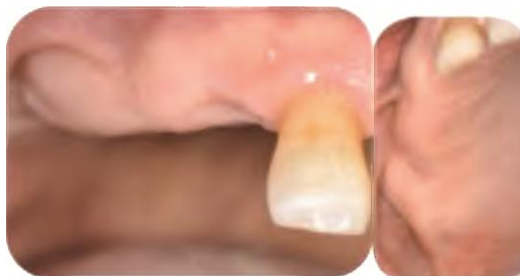
После удаления зубов лунки были заполнены коллагеновыми пробками с гранулами бета-ТСП. Как минимум 3 месяца планировалось подождать перед установкой имплантатов

Иллюстрации 19, 20. Спустя 3 месяца после удаления зуба. Щечный и окклюзионный вид. обратите внимание на зрелость тканей и сохраненный объем гребня

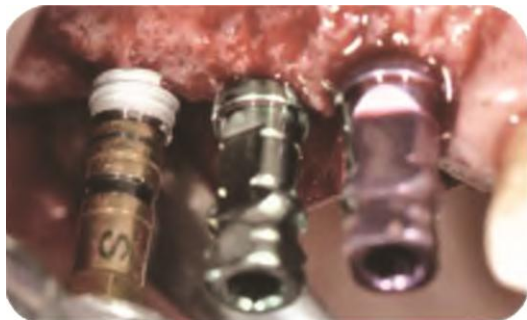
Два имплантата AnyRidge 4x10.0 мм и 5x10.0 мм были установлены без костной аугментации. В области 1.5 как видно имплантат был установлен без дегисценции наружной стенки гребня. В этом заключается одно из преимуществ системы AnyRidge с узкой платформой. Вследствие конического дизайна заметно даже некоторое расширение костного гребня.

Иллюстрация 23. Установка имплантата AnyRidge 4x10.0 мм

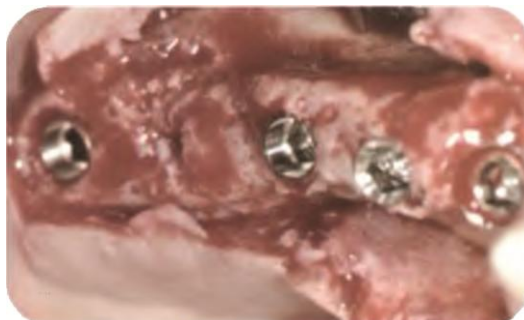
Иллюстрация 24. Установлены 2 имплантата TSV Zimmer 4.7 и 3.7x13.0 мм в области 1.3, 1.4  
И 2 имплантата AnyRidge MegaGen 4.0 и 5.0x10.0 мм в области 1.5, 1.7

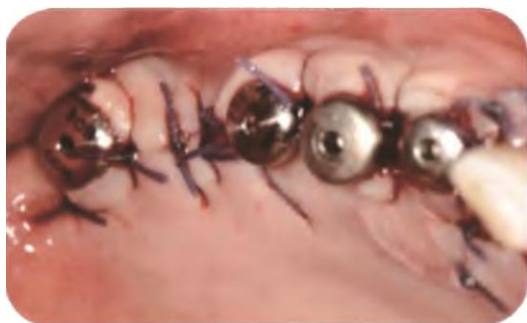
Одновременная установка формирователей десны сразу после имплантации не требует повторной операции по раскрытию.

Иллюстрация 25. Установлены формирователи десны / наложены швы

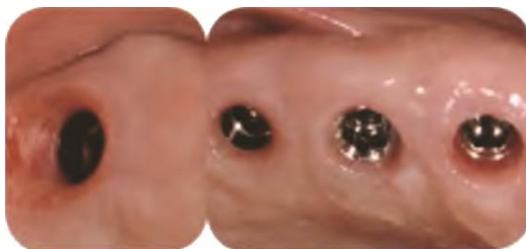
Особенности дизайна имплантата AnyRidge с двойным переключением платформы позволяют лучше сохранить гребневую кость с большим объемом мягких тканей у шейки, чем другая система имплантатов, установленная у того же пациента в том же квадранте тем же хирургом.

Иллюстрации 31, 32. Состояние мягких тканей через 3 месяца

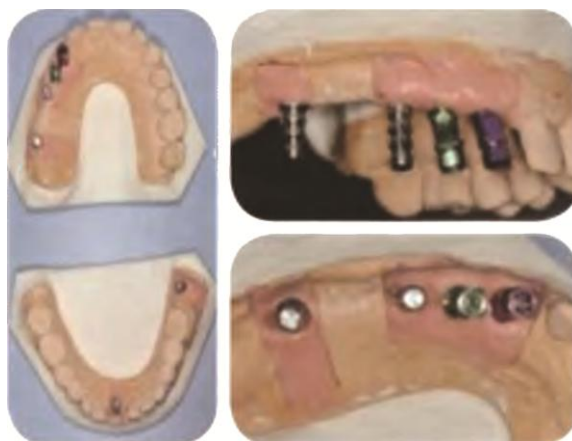
Иллюстрации 37–39. мастер модели со слепочными трансферами

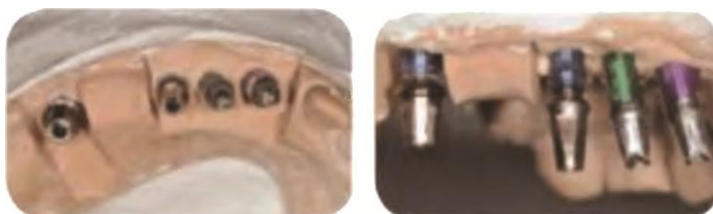
Выбор окончательных титановых абатментов производился согласно диаметрам и профилю прорезывания будущих коронок. Абатменты высотой 2 мм и диаметром 7 мм выбраны для обоих имплантатов.

Иллюстрации 40, 41. подбор и обработка постоянных абатментов

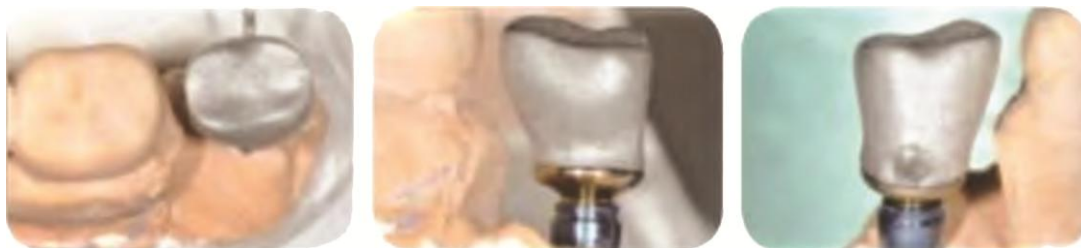
Проверялась пассивность посадки и анатомическое соответствие каркасов.

Иллюстрации 42–44. Окклюзионный, щечный, лингвальный вид кобальто-хромовых каркасов

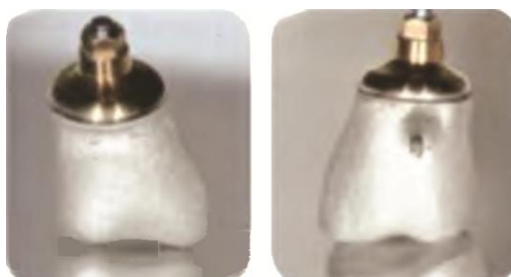
Иллюстрации 45, 46. Вид кобальто-хромовых каркасов и абатментов EZ Post

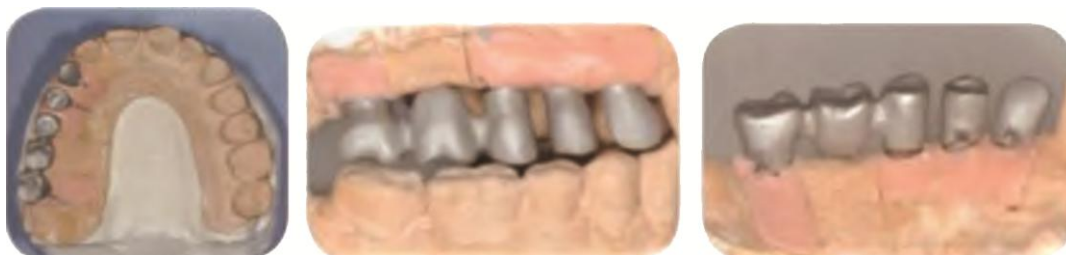
Иллюстрации 47–49. Окклюзионный, щечный, небный вид кобальто-хромовых каркасов

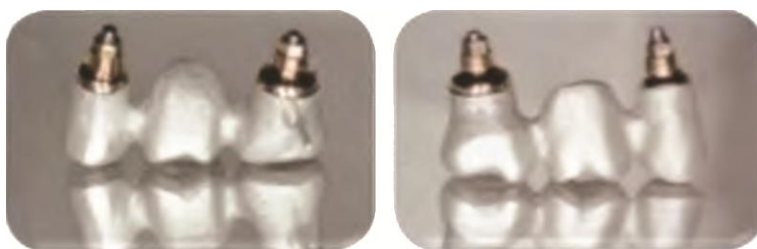
Иллюстрации 50, 51. Кобальтохромовые каркасы и абатменты EZ Post

После примерки окончательной мостовидной конструкции абатменты EZ-Post прикручивались ручной отверткой с торком 35 Н/см. Шахты абатментов запечатывались материалом EZ Seal и временным композитом светового отверждения.

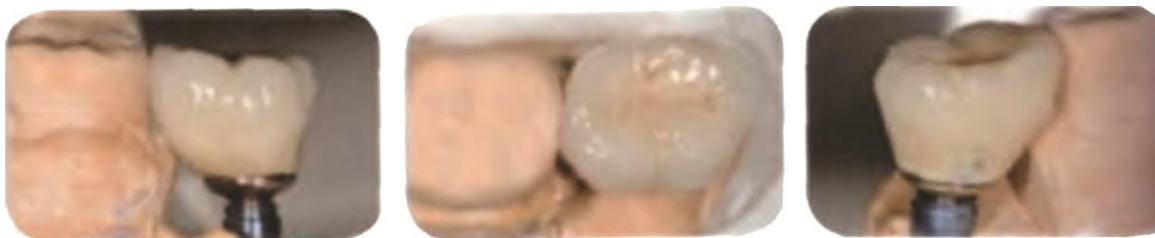
Иллюстрации 52–54. Щечный, окклюзионный и небный вид постоянной коронки и абатмента EZ Post

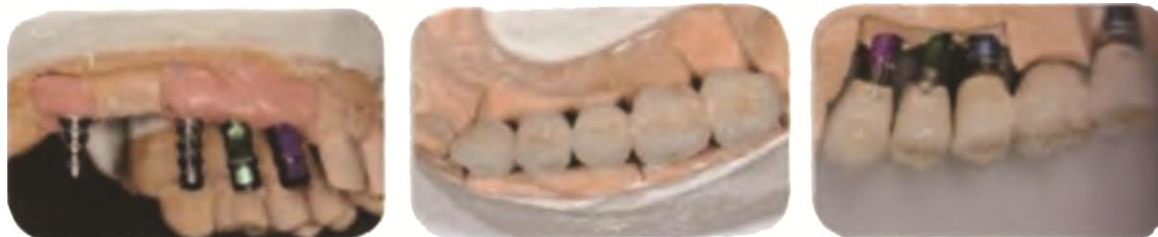
Иллюстрации 55–57. Окончательные коронки: щечный, окклюзионный и небный вид

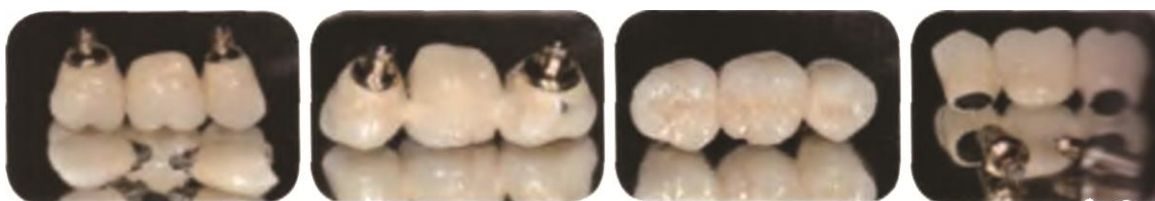
Иллюстрации 58–61. Постоянный металлокерамический протез: щечный, окклюзионный и небный вид

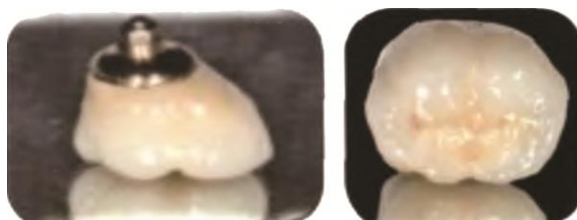
Иллюстрации 62, 63. Вид окончательной металлокерамической коронки

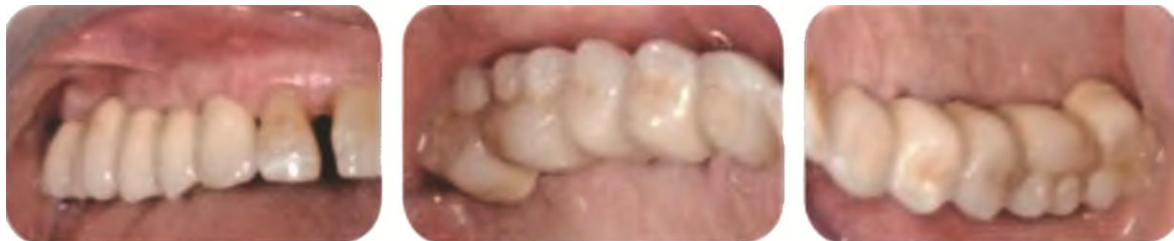
Иллюстрации 64–66. Металлокерамические коронки после фиксации:  
щечный, окклюзионный и небный вид

Через 3 месяца после установки имплантатов изготовлены постоянные металлокерамические коронки с цементной фиксацией. Особое внимание уделялось окклюзионным контактам – ключу к долговременному успеху и стабильности достигнутого результата

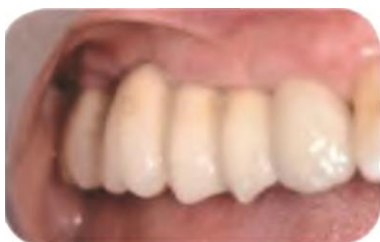
Иллюстрация 67. 2 года после нагрузки.  
Металлокерамические коронки на  
имплантатах с цементной фиксацией –  
щечный вид

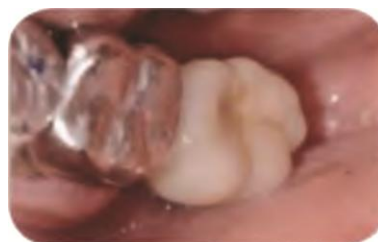
Иллюстрация 68. 2 года после нагрузки.  
Металлокерамическая коронка в области  
3.7 щечный вид

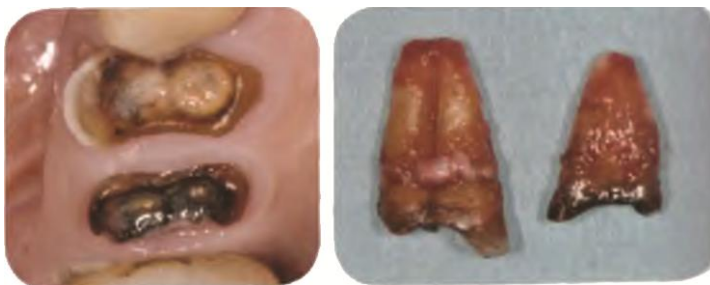
Иллюстрации 3, 4. Минимально инвазивное удаление корней

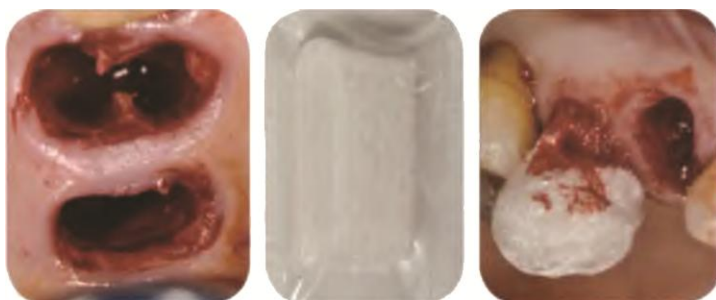
Иллюстрации 5–7. Лунки после удаления зубов / Губка с коллагеном и бета-ТСР (Kolapol КР-3) / заполнение лунки коллагеновой губкой

После удаления оставшихся корней лунки были заполнены резорбируемой коллагеновой губкой с бета-ТСР для ускорения регенерации.

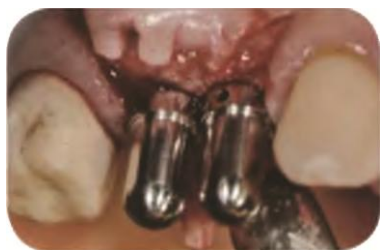
Иллюстрация 19. Пины параллельности

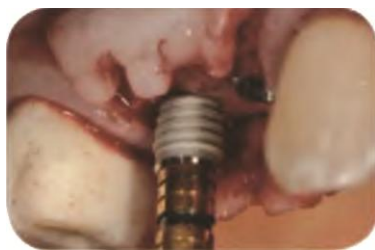
Иллюстрация 20. Установка имплантатов

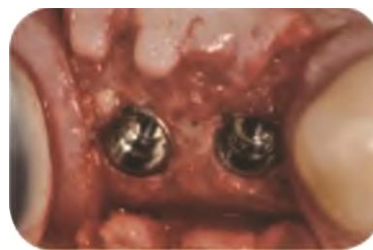
Иллюстрация 21. Установка имплантатов

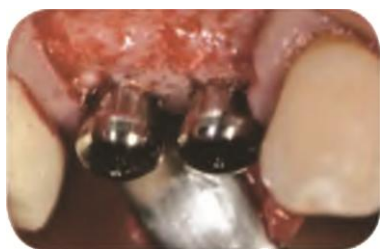
Иллюстрация 22. Установка формирователей десны

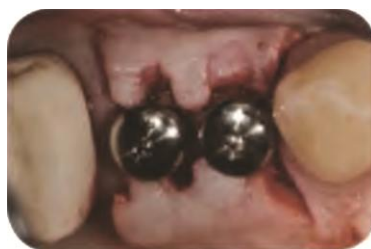
Иллюстрация 23. Формирователи десны установлены. Репозиция лоскутов

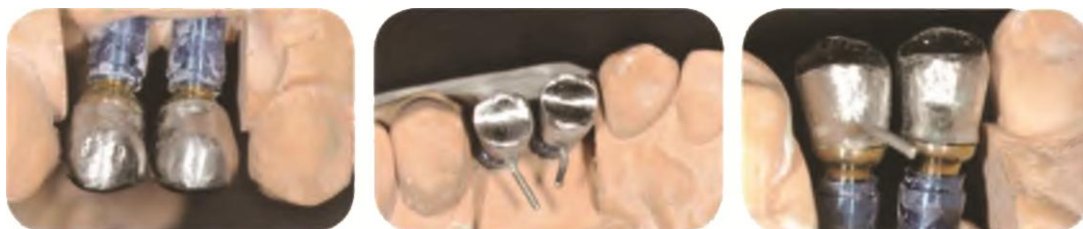
Иллюстрации 44–46. Щечный-окклюзионный-небный вид кобальто-хромового каркаса

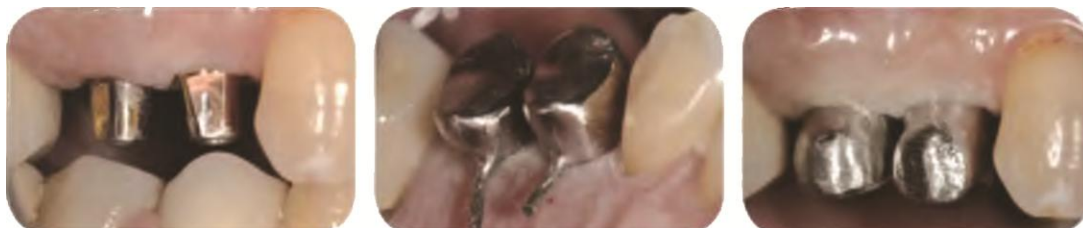
Иллюстрации 47–49. Виды каркаса из кобальто-хромового сплава

Проверялась пассивность посадки и анатомическое соответствие каркасов.

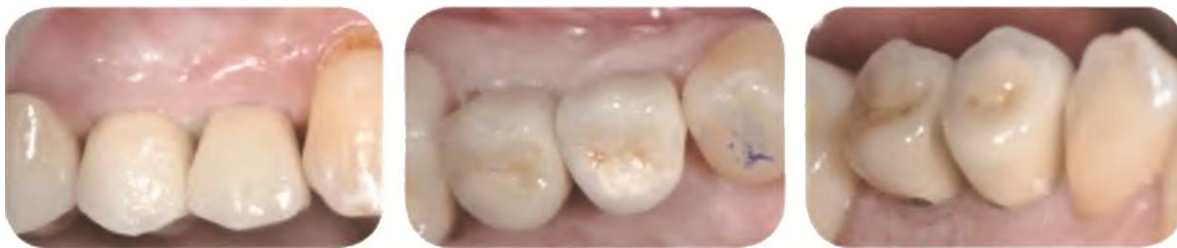
Иллюстрации 51–53. Щечный-окклюзионный-небный вид металлокерамических коронок

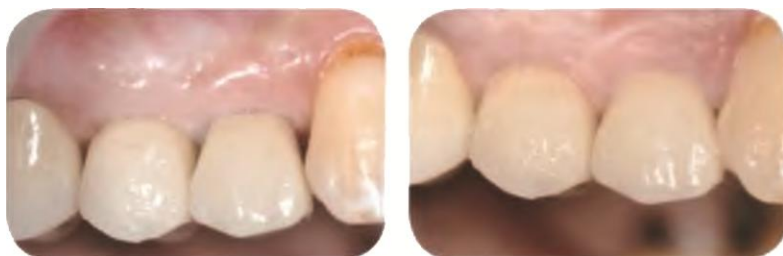
Иллюстрации 57, 58. Состояние мягких тканей через 4 месяца и через 2 года после нагрузки.

Отмечается улучшение десневой архитектуры вследствие сохранения кости и дизайна имплантатов AnyRidge, что позволяет сосочкам заполнить межзубные черные треугольники

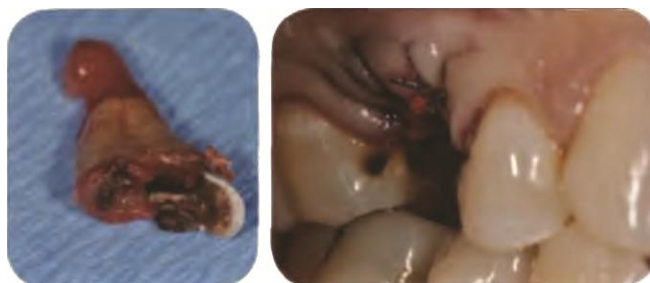
Иллюстрация 3, 4. Минимально инвазивное удаление корня / лунка удаленного зуба

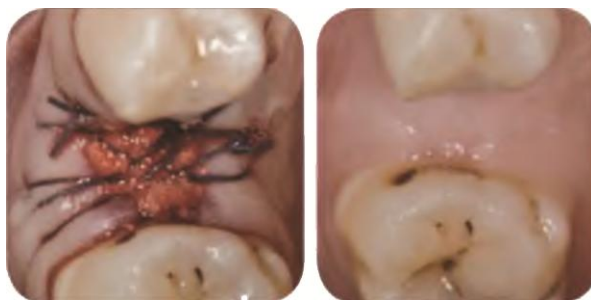
Иллюстрации 5, 6. Лунка удаленного зуба после аугментации коллагеновой губки с бета-ТСР (Колапол КП-3) / Заживление через 3 месяца

После удаления оставшегося корня, лунка заполнялась резорбируемой коллагеновой губкой с содержанием гранул бета-ТСР для ускорения регенерации.

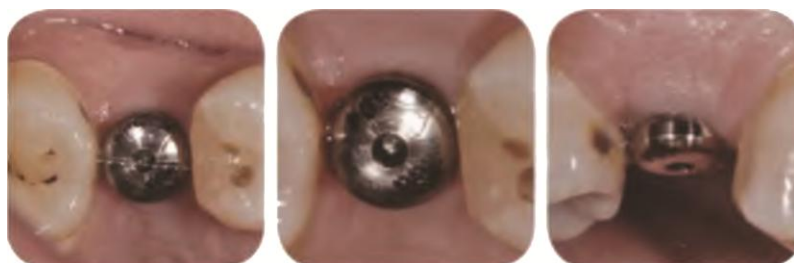
Иллюстрации 26–28. Состояние мягких тканей через 3 месяца

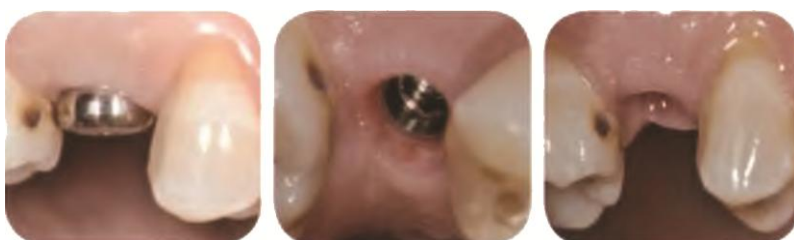
Иллюстрации 29–31. Состояние мягких тканей через 5 месяцев

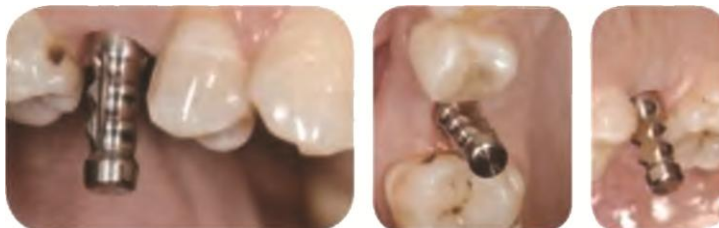
Иллюстрации 35–37. Установленный трансферт

Применялась методика закрытой ложки после установки слепочных трансферов.

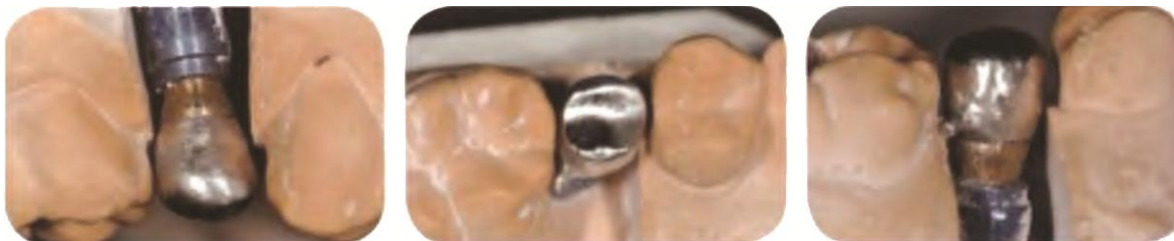
Иллюстрации 45–47. Щечный-окклюзионный-небный вид кобальто-хромовой коронки

Проверялась пассивность посадки и анатомическое соответствие каркаса.

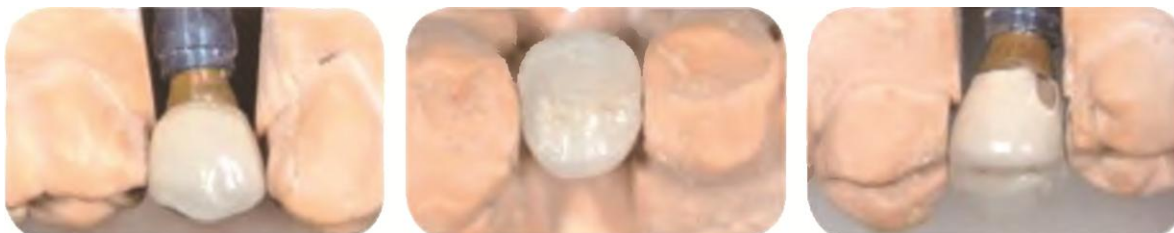
Иллюстрации 48–50. Различный вид постоянной металлокерамической коронки: щечный, окклюзионный, небный

После примерки постоянной коронки абатмент EZ Post прикручивались ручной отверткой с торком 35 Н/см. Шахта абатмента запечатывалась материалом EZ Seal и временным композитом светового отверждения.

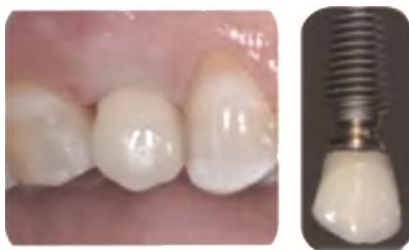
Иллюстрации 51–52. Окончательная металлокерамическая коронка

5 месяцев после установки имплантата была фиксирована постоянная металлокерамическая коронка.

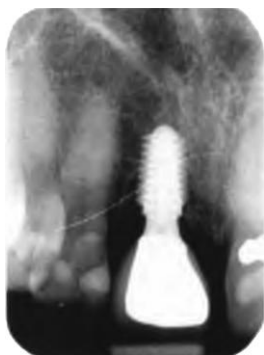
Иллюстрация 11. Контрольный рентген-снимок

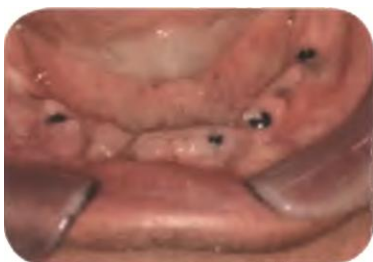
Иллюстрация 7. Установка имплантатов AnyRidge через 3 месяца после удаления зубов

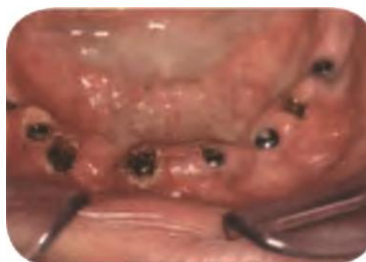
Иллюстрация 8. Лазерная коррекция слизистой перед снятием оттисков

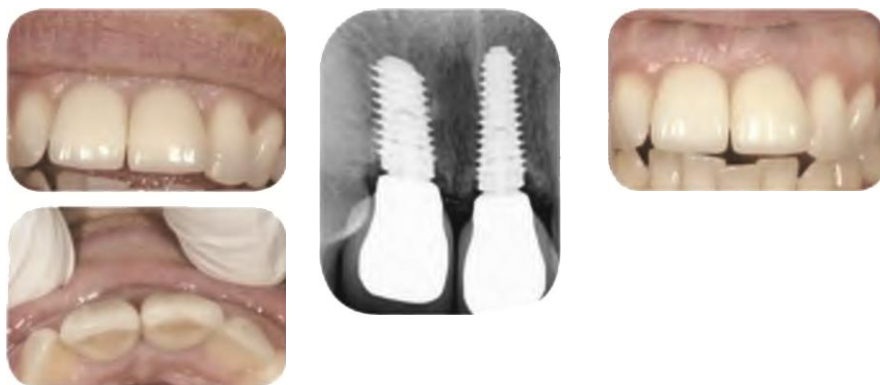
Результат через 1 год.

Обратите внимание на стабильность кости между имплантатами.

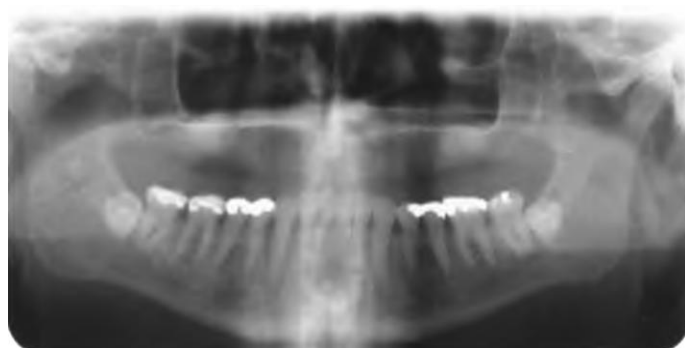
Компьютерное планирование установки 6 имплантатов с помощью Materialise.

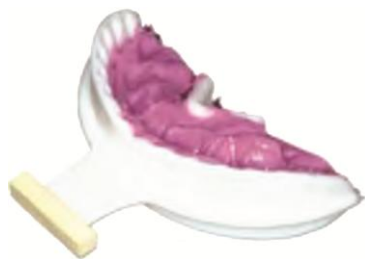
Иллюстрация 2. Регистрация прикуса с помощью ложки R2 tray (MegaGen Co, Южная Корея)

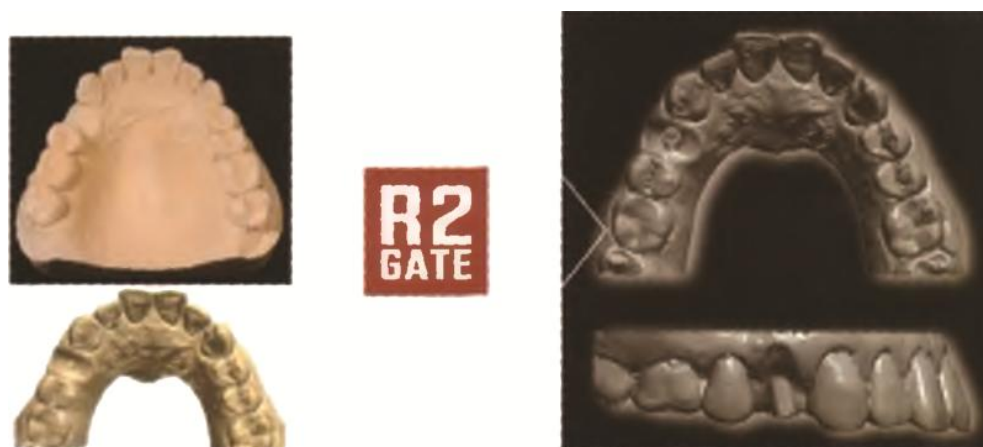
Иллюстрация 5

Сопоставление КЛКТ-снимков на STL-файл с помощью программного обеспечения R2 Gate может быть визуализировано и подкорректированы

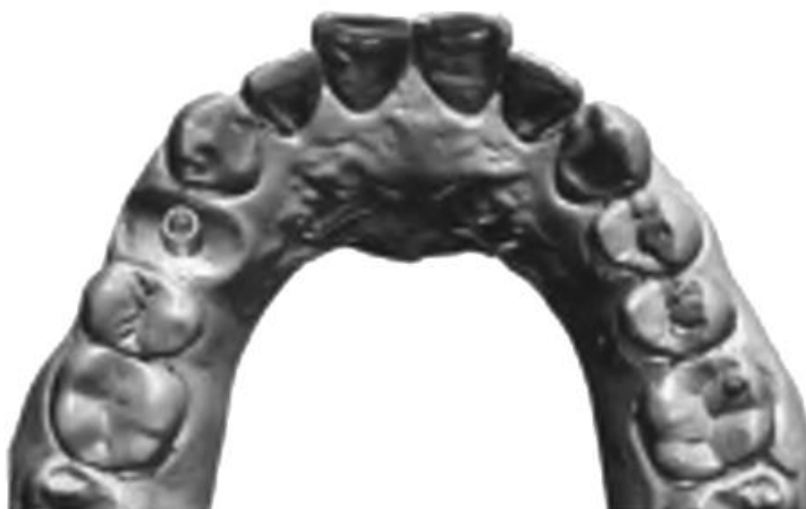
Иллюстрация 8. Совмещенный STL-файл отправлен в DDX-центр

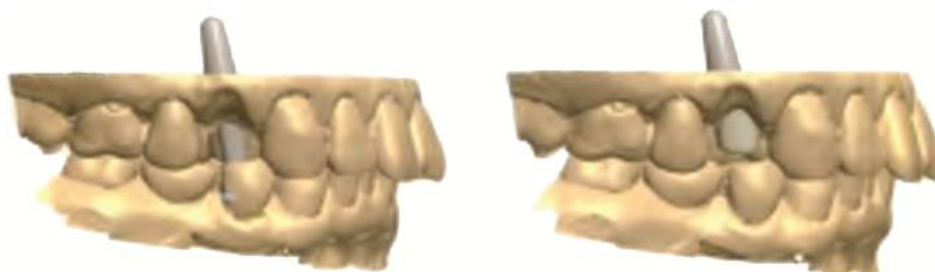
Иллюстрация 9. Индивидуальный абатмент

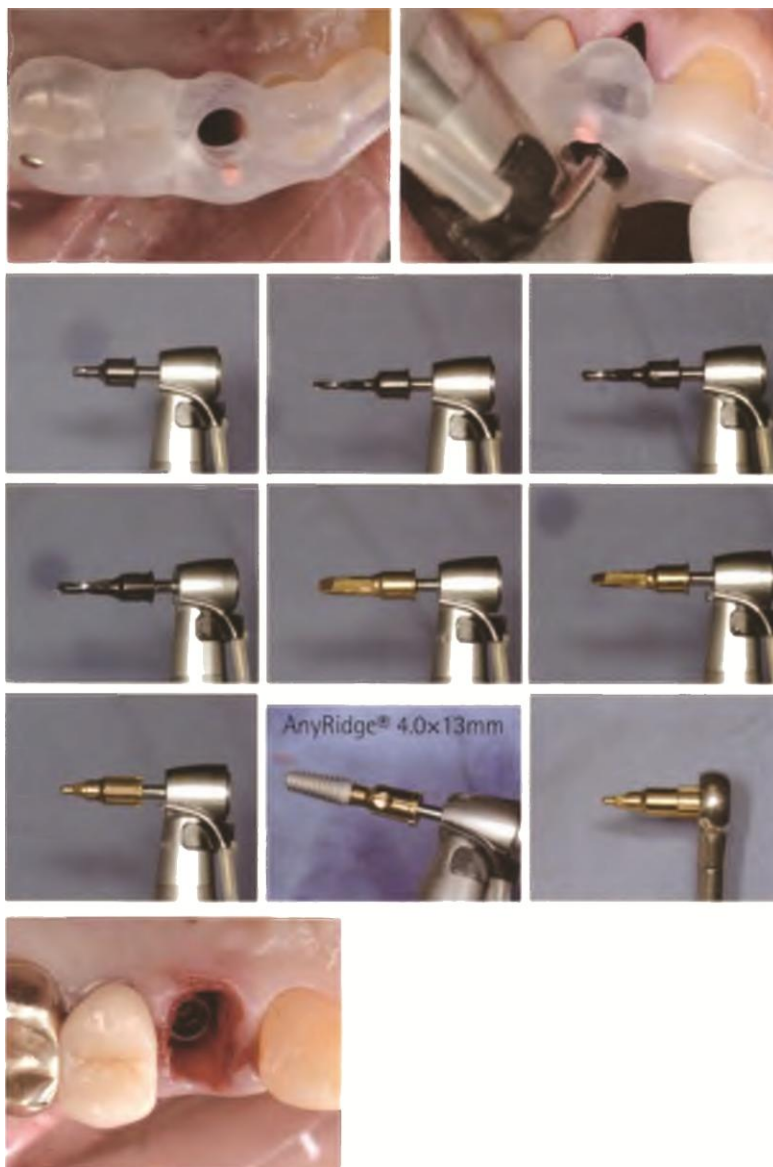
Иллюстрация 17. Пошаговая процедура остеотомии с помощью специальных фрез

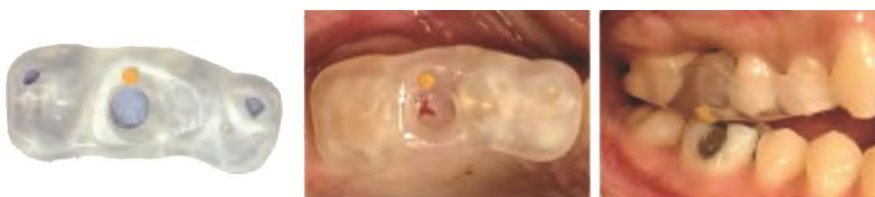
Иллюстрация 2. Шаблон R2 изготовлен по технологии ускоренного прототипа (RP)

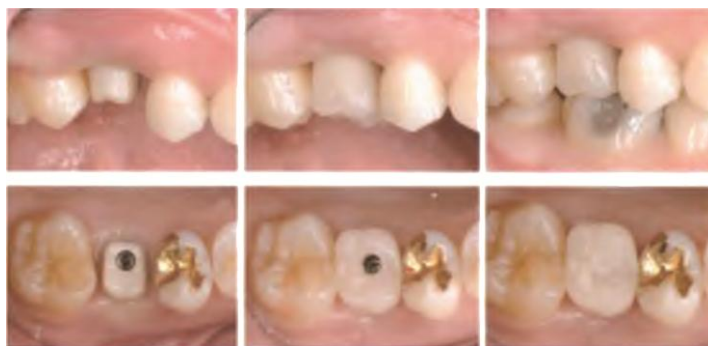
Иллюстрация 8. Zr-Gen ZA (индивидуальный циркониевый абатмент) и Zr-Gen TC (временная коронка) установлены спустя 1 неделю после операции
